## Caractérisation de la bande riveraine au lac Macaza

*Soutien technique des lacs de Bleu Laurentides 2019 à La Macaza*  
Conseil régional de l'environnement des Laurentides

Conseil régional de l'environnement des Laurentides (2019). **Caractérisation de la bande riveraine au lac Macaza**. Programme de *Soutien technique des lacs de Bleu Laurentides* 2019, 7p.

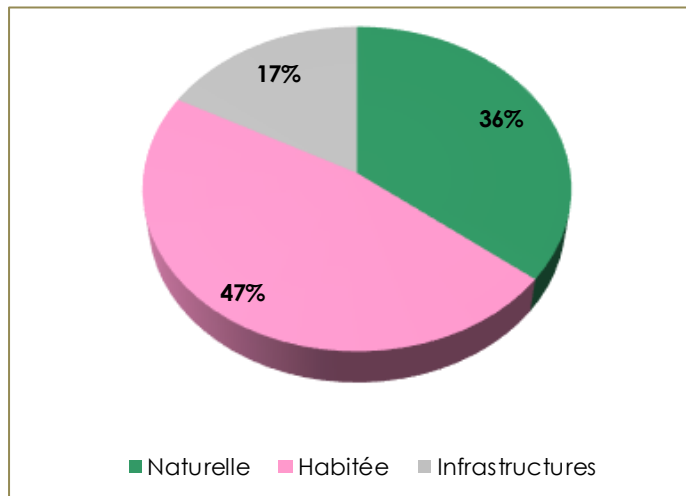
La caractérisation de la bande riveraine sur environ 12 km au lac Macaza a permis de délimiter **58 zones homogènes**. Dans ces zones, on constate que la rive est constituée à 36% de zones naturelles, 47% de zones habitées et 17% de zones ayant des infrastructures. Pour cette dernière catégorie, il s'agit du chemin du lac Macaza qui chevauche la bande riveraine (Figures 1 et 3).

**Figure 1. Utilisation du sol dans la bande riveraine du lac Macaza en 2019**

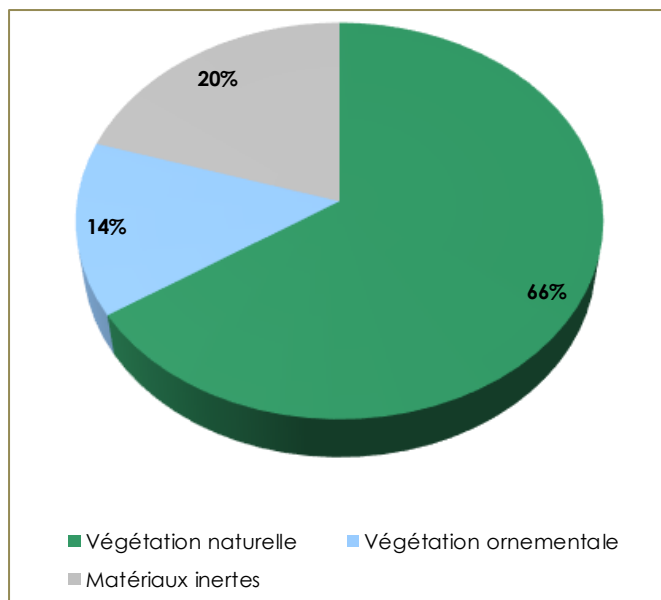
Les **types d'aménagement** ont ensuite été caractérisés dans la rive, sur une profondeur de 15 mètres. Les aménagements observés sont naturels à 66%, ornementaux à 14% et constitués de matériaux inertes à 20% (Figure 2).

**Figure 2. Types d'aménagements dans la bande riveraine du lac Macaza en 2019**

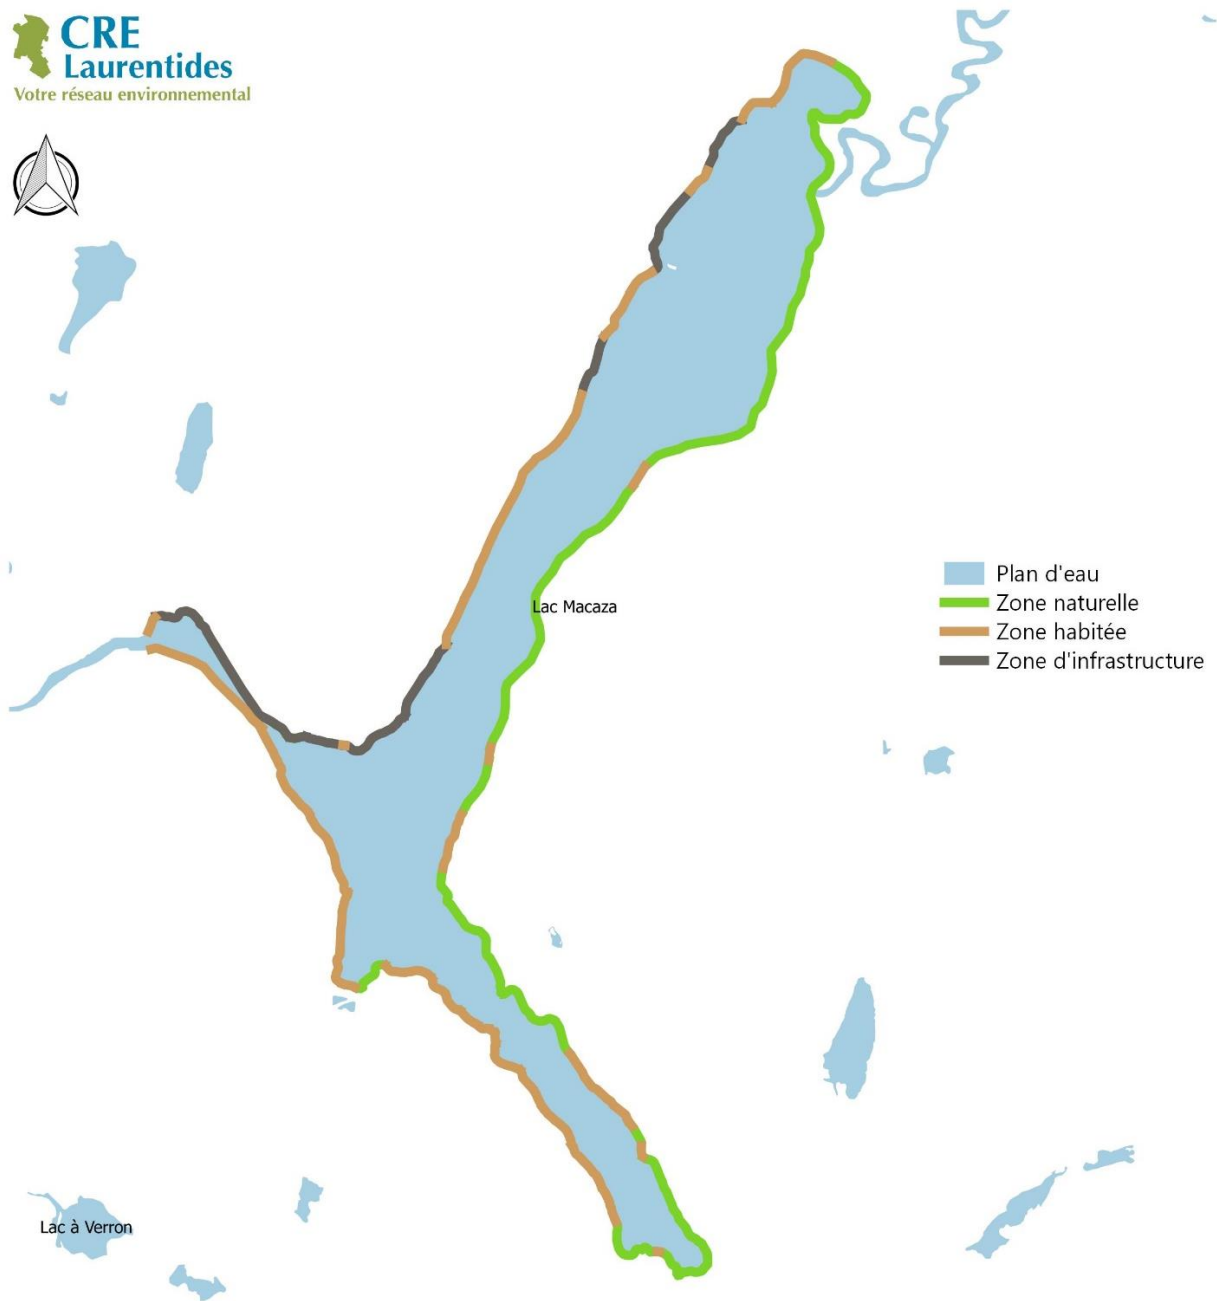
**Figure 3. Illustration des catégories d'utilisation du sol dans la bande riveraine du lac Macaza en 2019**

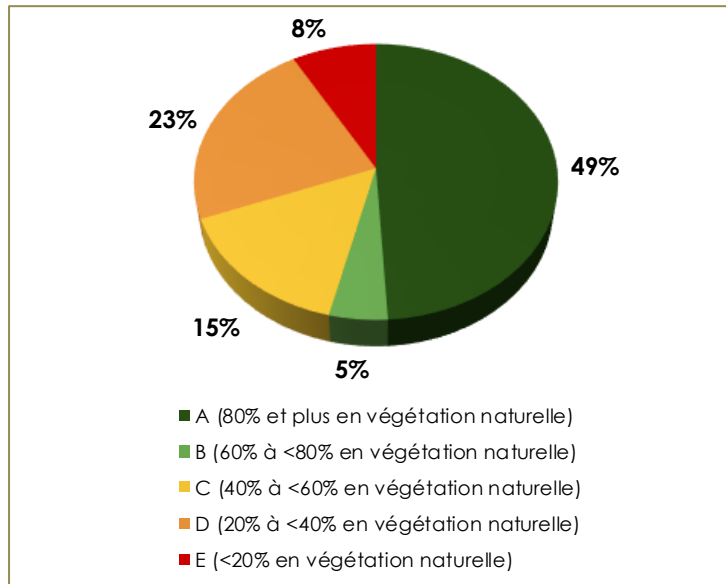
Pour les **classes d'aménagement**, environ la moitié de la rive (49%) est recouverte par la végétation naturelle à plus de 80 %. 13% de ces zones se trouvent en zones habitées. Environ la même proportion, soit 46% des zones évaluées possèdent moins de 40% de végétation naturelle (Figures 4 à 6).

Figure 4. Classes d'aménagements dans la bande riveraine du lac Macaza en 2019

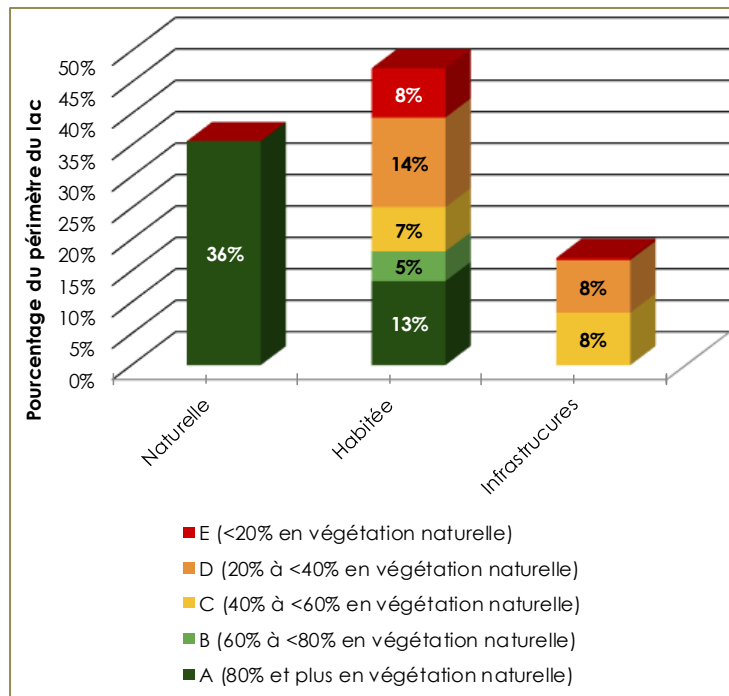
Figure 5. Importance des classes d'aménagement dans la bande riveraine par catégorie d'utilisation du sol au lac Macaza en 2019

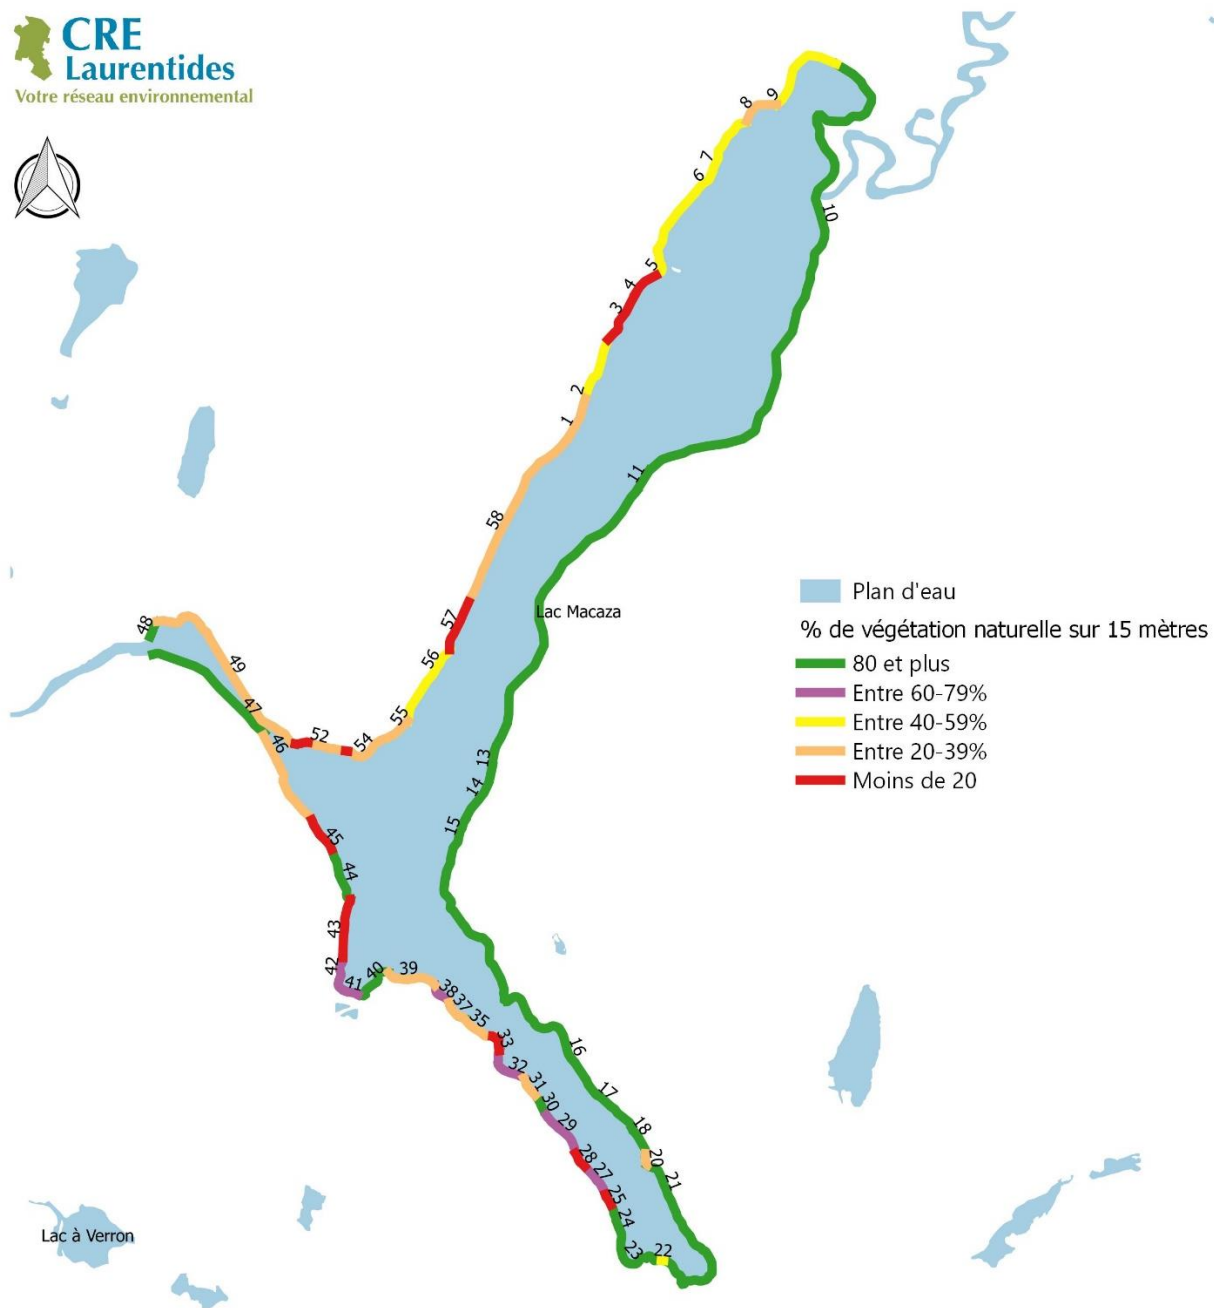
**Figure 6. Illustration des classes de dégradation du sol dans la bande riveraine du lac Macaza en 2019**  
\*les chiffres correspondent aux numéros de zones homogènes

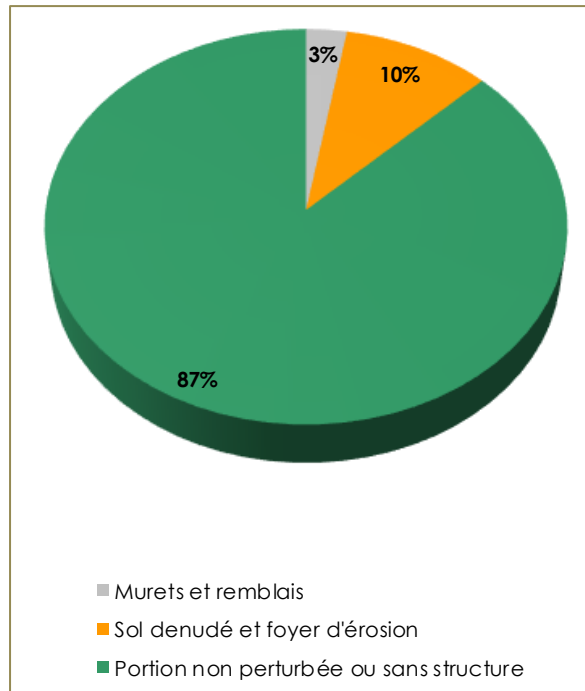
Pour la **dégradation du rivage**, 87% est non perturbé et sans structure, 3% comprend des murets et remblais et 10% du sol est dénudé ou en érosion (Figure 7).

**Figure 7. Dégradation du rivage au lac Macaza en 2019**
