Caractérisation des principaux foyers d'érosion au lac Chaud

Soutien technique des lacs de Bleu Laurentides 2019 à La Macaza
Conseil régional de l'environnement des Laurentides

Conseil régional de l'environnement des Laurentides (2019). **Caractérisation des principaux foyers d'érosion au lac Chaud**. Programme de *Soutien technique des lacs de Bleu Laurentides* 2019, 21 p.

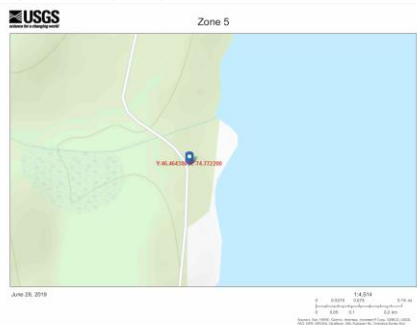
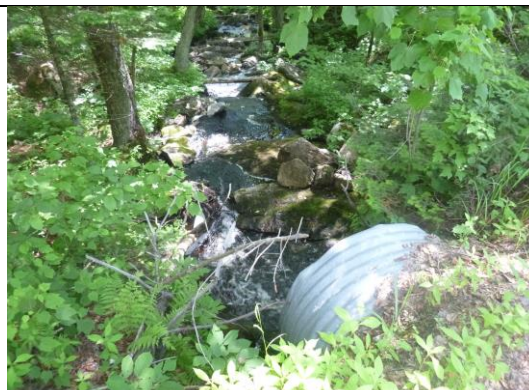
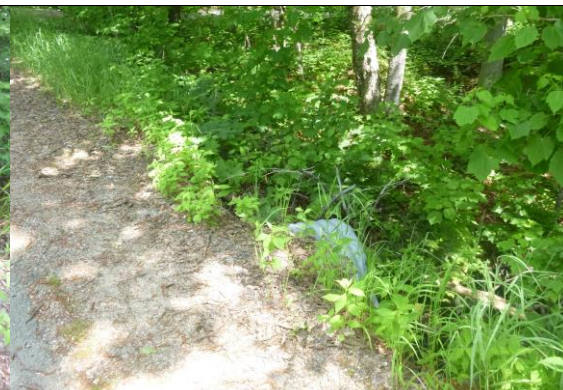
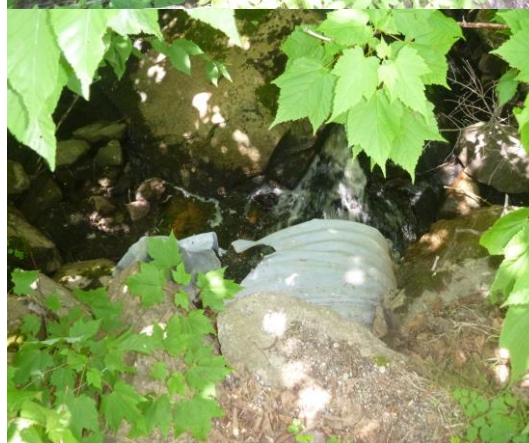
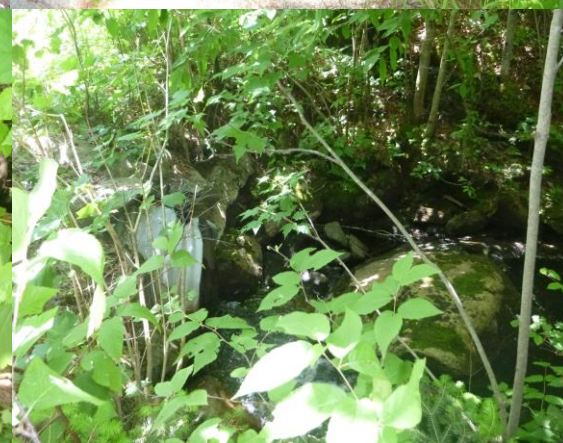
Site 5

- 3 étaient liés à l'apport de sédiments des tributaires (sites 5, 6 et 12),
- 2 étaient liés à l'érosion de la route (sites 6 et 11),
- 3 étaient liés à la mauvaise installation ou au mauvais entretien des ponceaux (sites 5, 7 et 8),
- 1 était lié au mauvais entretien d'un fossé (site 9),
- Et 2 étaient liés au mauvais entretien de ponts (sites 1 et 12).

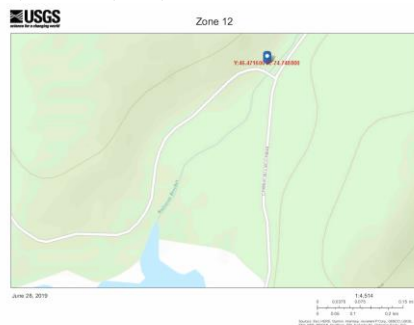
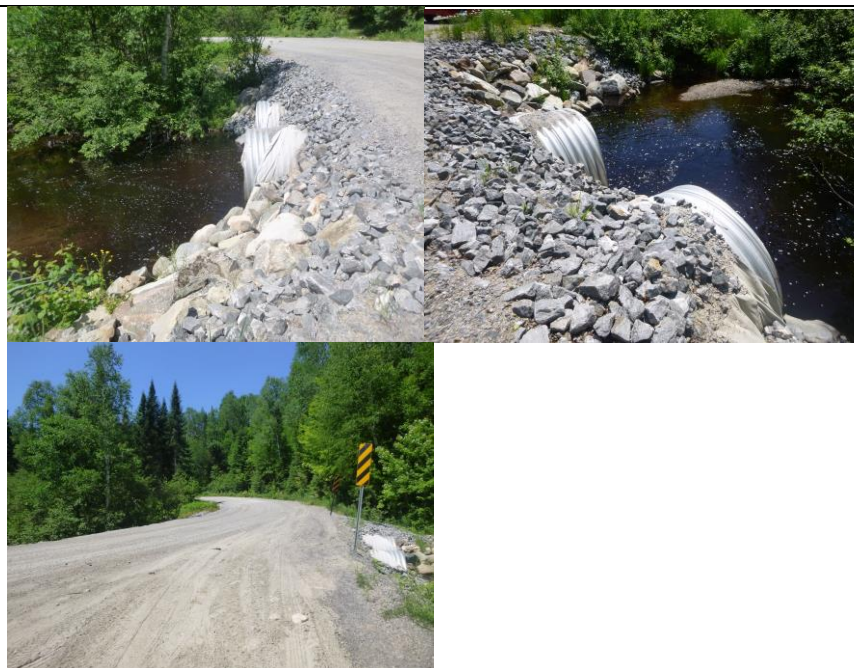
Site 12

Le site 12 semble être le plus problématique, notamment en raison du débit important du ruisseau Brochet et du croisement avec le chemin de l'Entrelacs, qui est recouvert de gravier. En 2018, lors d'une sortie sur le terrain, l'agente du CRE Laurentides avait également observé des zones d'érosion et de ruissellement à partir du chemin de l'Entrelacs vers ce ruisseau. De plus, des observateurs ont rapporté qu'en hiver, la neige et le mélange de sable et de sel de voirie se retrouvent dans le ruisseau à cause de la proximité de la route.
