Rapport de caractérisation de la bande riveraine du lac Chaud à La Macaza

Conseil régional de l'environnement des Laurentides

ÉTÉ 2022

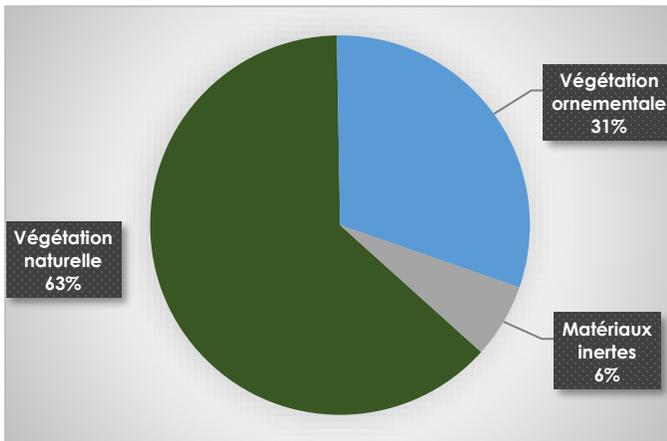
Figure 4. Types d'aménagement dans la bande riveraine du lac Chaud (2017) — Secteur 1 « la berge »

En comparant les données de 2022 avec celles de 2017, on constate que la répartition des types d'aménagement de la bande riveraine indique une dégradation de la couverture végétale (Figure 4). En 2022, la végétation de type naturelle est encore majoritaire (52 %) dans la bande riveraine du lac Chaud, mais est tout de même moins abondante qu'en 2017, où elle couvrait 63 % du sol. La végétation ornementale a aussi diminué. Ces pertes en végétation naturelle et ornementale se traduisent par une augmentation significative des matériaux inertes en 2022 par rapport

à 2017, passant d'une couverture de 6% à 21% de la bande riveraine.

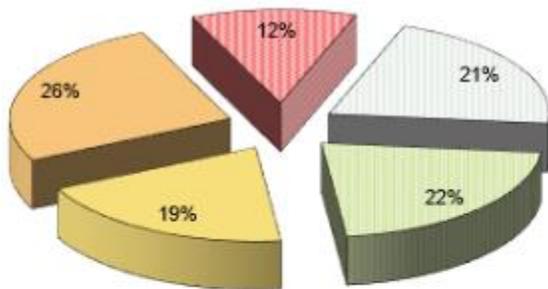
Figure 5. Classes d'aménagement dans la bande riveraine du lac Chaud (2022) — Secteur 1 « la berge »

Lorsque l'on classe les différentes zones homogènes répertoriées en bordure du lac Chaud en fonction de leur recouvrement par la végétation naturelle (Figure 5 et annexe 2), on observe qu'en 2022, 21% d'entre elles sont végétalisées à plus de 80%. À l'opposé, les catégories D et E comportent les zones ayant peu de végétation naturelle, et représentent respectivement 26% et 12% de la bande riveraine.

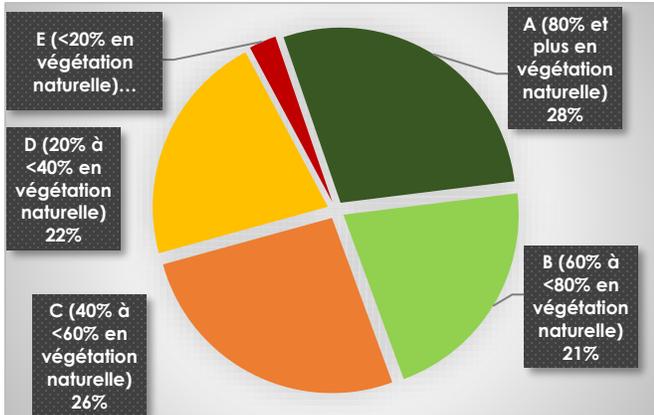
Figure 6. Classes d'aménagement dans la bande riveraine du lac Chaud (2017) — Secteur 1 « la berge »

En 2017, 28% des zones étaient classées en catégorie A. Les catégories D et E regroupaient respectivement 22% et 3% des zones de la bande riveraine (Figure 6).

Entre 2017 et 2022, il y a donc eu une diminution significative des zones fortement végétalisées et, parallèlement, une augmentation des zones peu végétalisées.

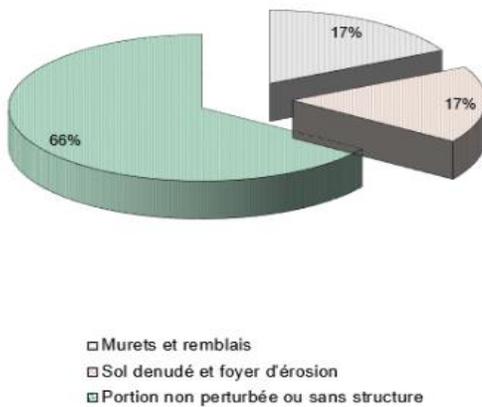
Figure 7. Dégradation du rivage au lac Chaud (2022) - Secteur 1 « la berge »

En ce qui concerne la dégradation du rivage, en 2022, 66 % de celui-ci ne présente aucune perturbation. Cependant, il est important de mentionner qu'une partie importante est composée de roches et de galets. Il est toutefois difficile de déterminer s'il s'agit de roches importées ou locales. Les murets et remblais couvrent 17% de la berge du lac Chaud et 17% de celle-ci est à nue ou en érosion (Figure 7).

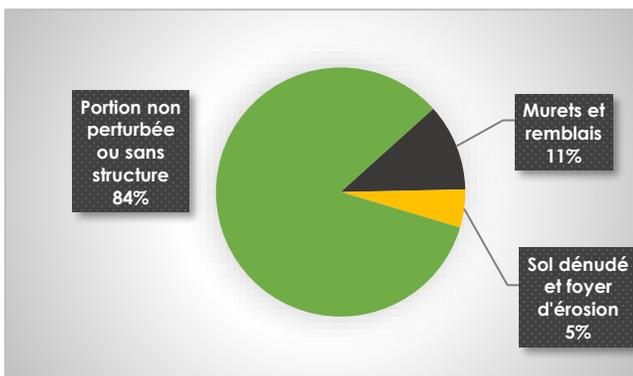
Figure 8. Dégradation du rivage au lac Chaud (2017 g VS 2022 d) - Secteur 1 « la berge »

En 2017, la proportion non-perturbée était supérieure, couvrant 84% du pourtour du lac. Les murets et remblais couvraient 11% de la berge du lac Chaud et 5% de celle-ci est à nue ou en érosion (Figure 8).

Donc, en cinq ans, on peut observer une dégradation de la bande riveraine par des constructions et aménagements ornementaux créant des zones dénudées.

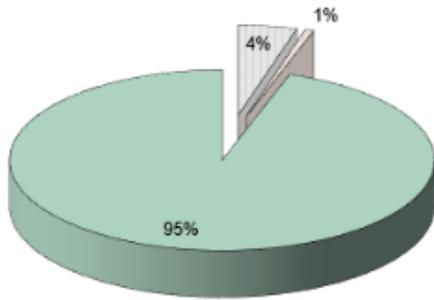
Figure 13. Dégradation du rivage du lac Chaud (2022) - Secteur 2 « les îles »

Finalement, en 2022, le rivage des îles est en grande majorité à l'état naturel (95 %). 4 % de murets et de remblais ont été répertoriés, ainsi qu'une fraction minime de sol dénudé (Figure 13).

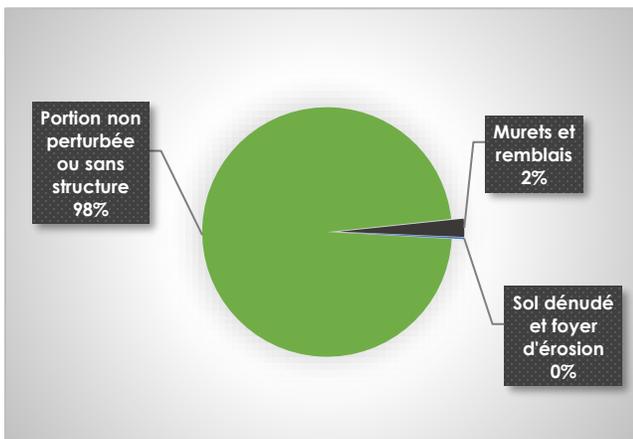
Figure 14. Dégradation du rivage du lac Chaud (2017) - Secteur 2 « les îles »

En 2017, le rivage des îles était très peu dégradé, avec uniquement 2% du sol couvert par des murets ou des remblais (Figure 14). Une très légère dégradation s'est donc produite au fil des cinq dernières années, mais le sol est demeuré en grande majorité non-perturbé.
