## Rapport de caractérisation de la bande riveraine au lac en Cœur à Saint-Hippolyte (2014-2018)

Conseil régional de l'environnement des Laurentides

Été 2018

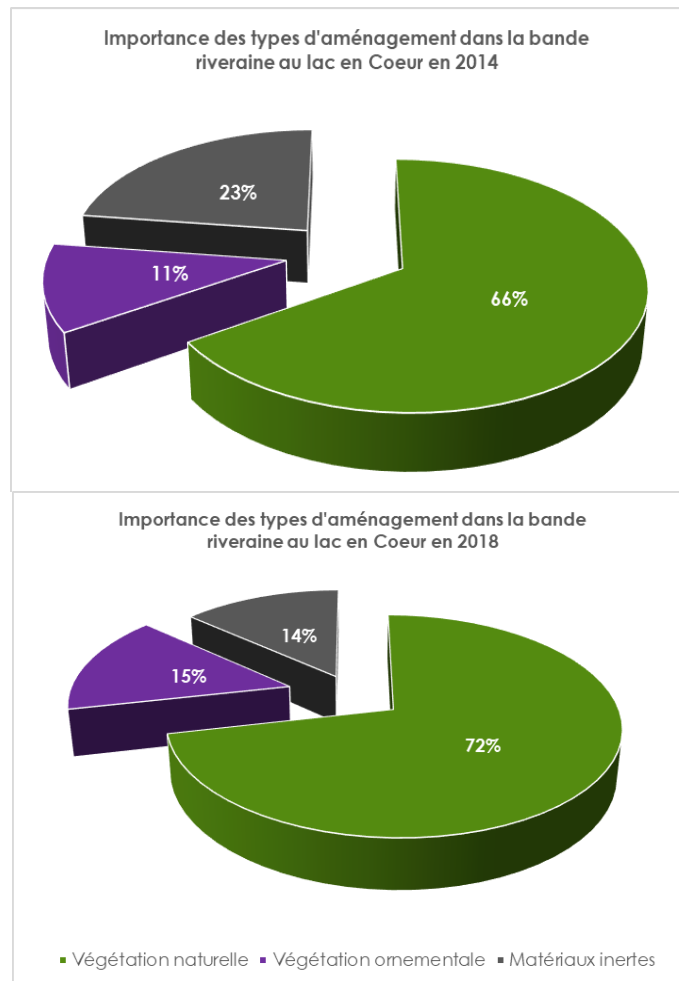
Figures 2 et 3. Importance des types d'aménagement dans la bande riveraine au lac en Cœur en 2014 et 2018

Toutefois, malgré cette augmentation, on observe que l'importance des types d'aménagement dans la bande riveraine s'est améliorée au cours des années. La superficie occupée par de la végétation naturelle est passée de 66% en 2014 à 72% en 2018, soit une augmentation de 6%. En quatre ans, on remarque une diminution dans l'utilisation de matériaux inertes dans la bande riveraine, suivie par une hausse de la superficie occupée par une végétation ornementale (Figures 2 et 3).

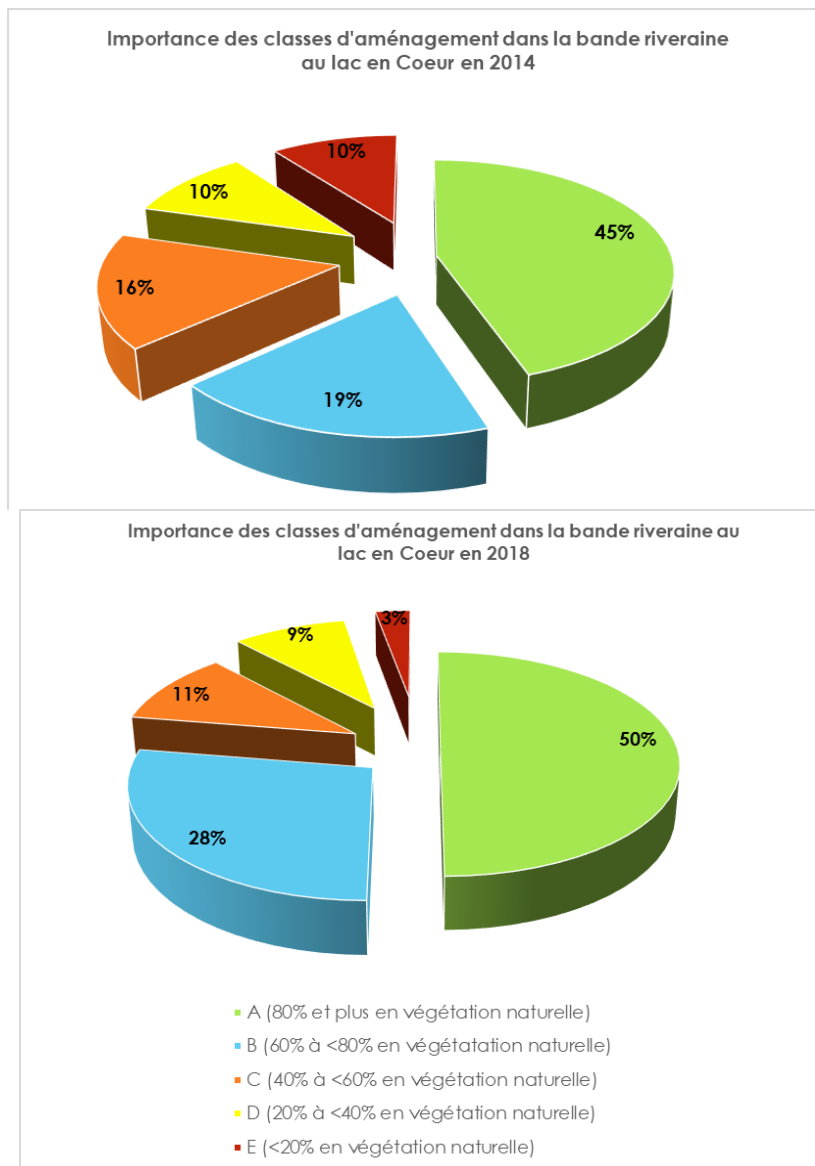
Figures 3 et 4. Importance des classes d'aménagement dans la bande riveraine au lac en Cœur en 2014 et 2018

Il est aussi possible d'observer l'importance des classes d'aménagement dans la bande riveraine en 2014 et 2018, illustrées aux figures 4 à 6. En effet, l'intégrité de la bande riveraine s'est améliorée au cours des années. La superficie de la rive possédant plus de **80% de végétation naturelle** est passée de 45% en 2014 à 50% en 2018. Toutefois, l'amélioration la plus importante est pour la classe de **60% à 80% de végétation naturelle**, qui est passée de 19% à 28%. Il est aussi important de noter la baisse considérable dans la classe d'aménagement **E (<20% en végétation naturelle)** qui est passée de **10 % en 2014 à 3% en 2018**.

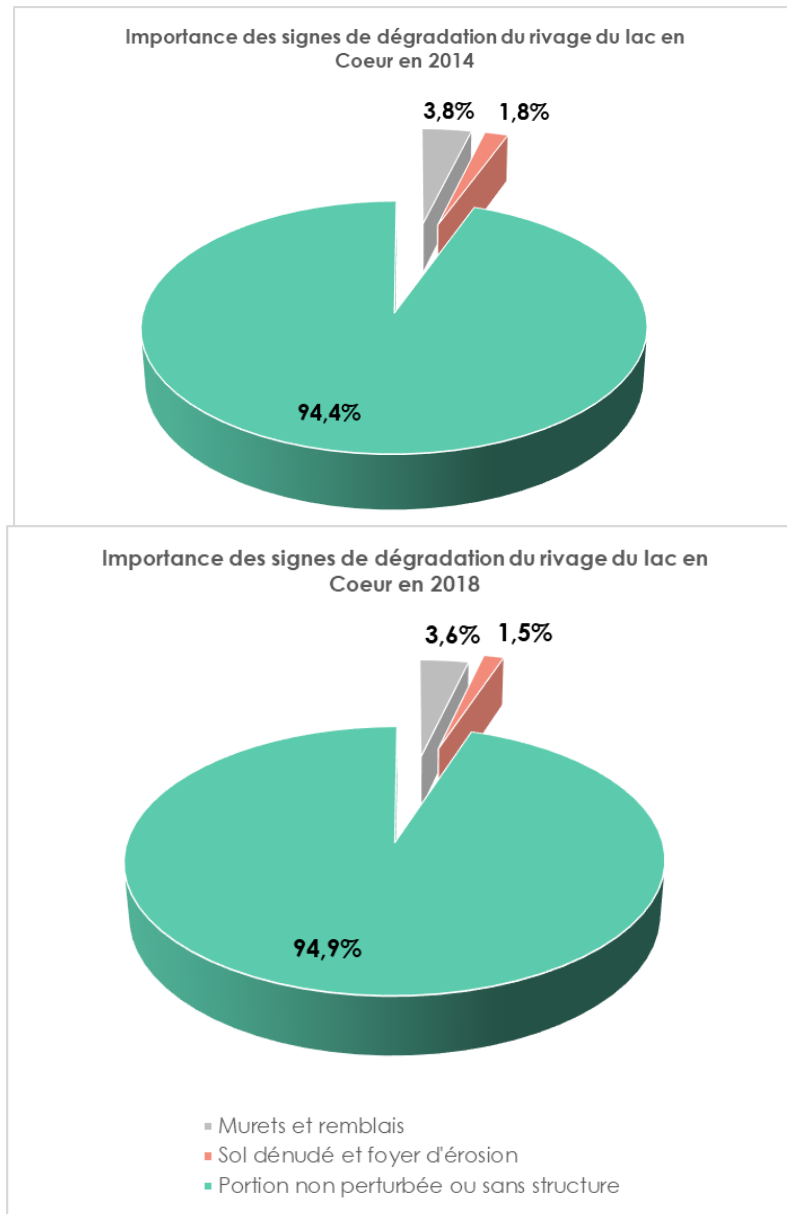
Figures 7 et 8. Importance des signes de dégradation du rivage du lac en Coeur en 2014 et 2018

Par ailleurs, les données montrent que l'état de dégradation du rivage est stable depuis 2014. En 2018, environ 95% de la superficie de la bande riveraine est toujours considérée comme non perturbée ou sans structure, alors que seulement 1,8% est constituée de sol dénudé ou en érosion. Les murets et remblais couvrent 3,6% du rivage et sont de plus en plus recouverts de végétation (Figures 7 et 8).
