PLAN DIRECTEUR DU LAC CHAUD

Document produit par
Le Conseil régional de l'environnement des Laurentides
(CRE Laurentides)

Conseil régional de l'environnement des Laurentides (2018). **Plan directeur du lac Chaud, La Macaza**, Programme de *Soutien technique des lacs de Bleu Laurentides*, 86 p.

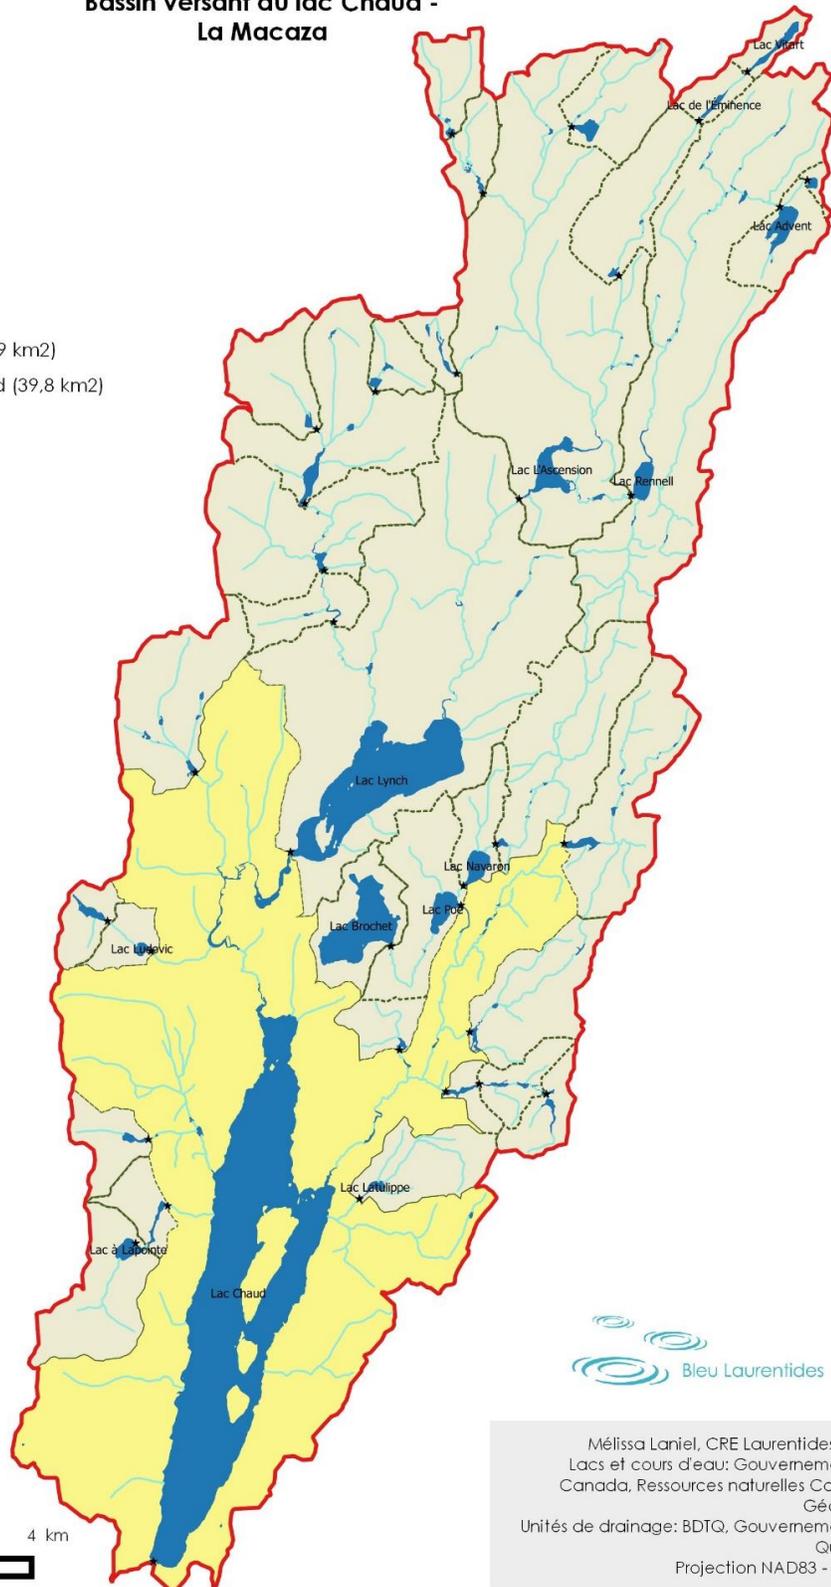
Figure 3. Bassin versant du lac Chaud

Le **bassin versant du lac Chaud**, d'une superficie de 119 km² et d'une longueur approximative de 23 km, prend sa source au lac Vitard situé sur le territoire non organisé (TNO) de la Baie-des-Chaloupes. Celui-ci chevauche ce TNO ainsi que le territoire des municipalités de La Macaza, Rivière-Rouge, L'Ascension et de la Réserve faunique Rouge-Matawin. Il comprend 142 plans d'eau, dont 12 possèdent un toponyme officiel soit les lacs Vitart, Rennell, Poe, Navaron, Lynch, Ludovic, Latulippe, L'Ascension, de L'Éminence, Brochet, Advent et à Lapointe. L'unité de drainage du lac, quant à elle, possède une superficie de 39,8 km² (Figures 3 et 6).

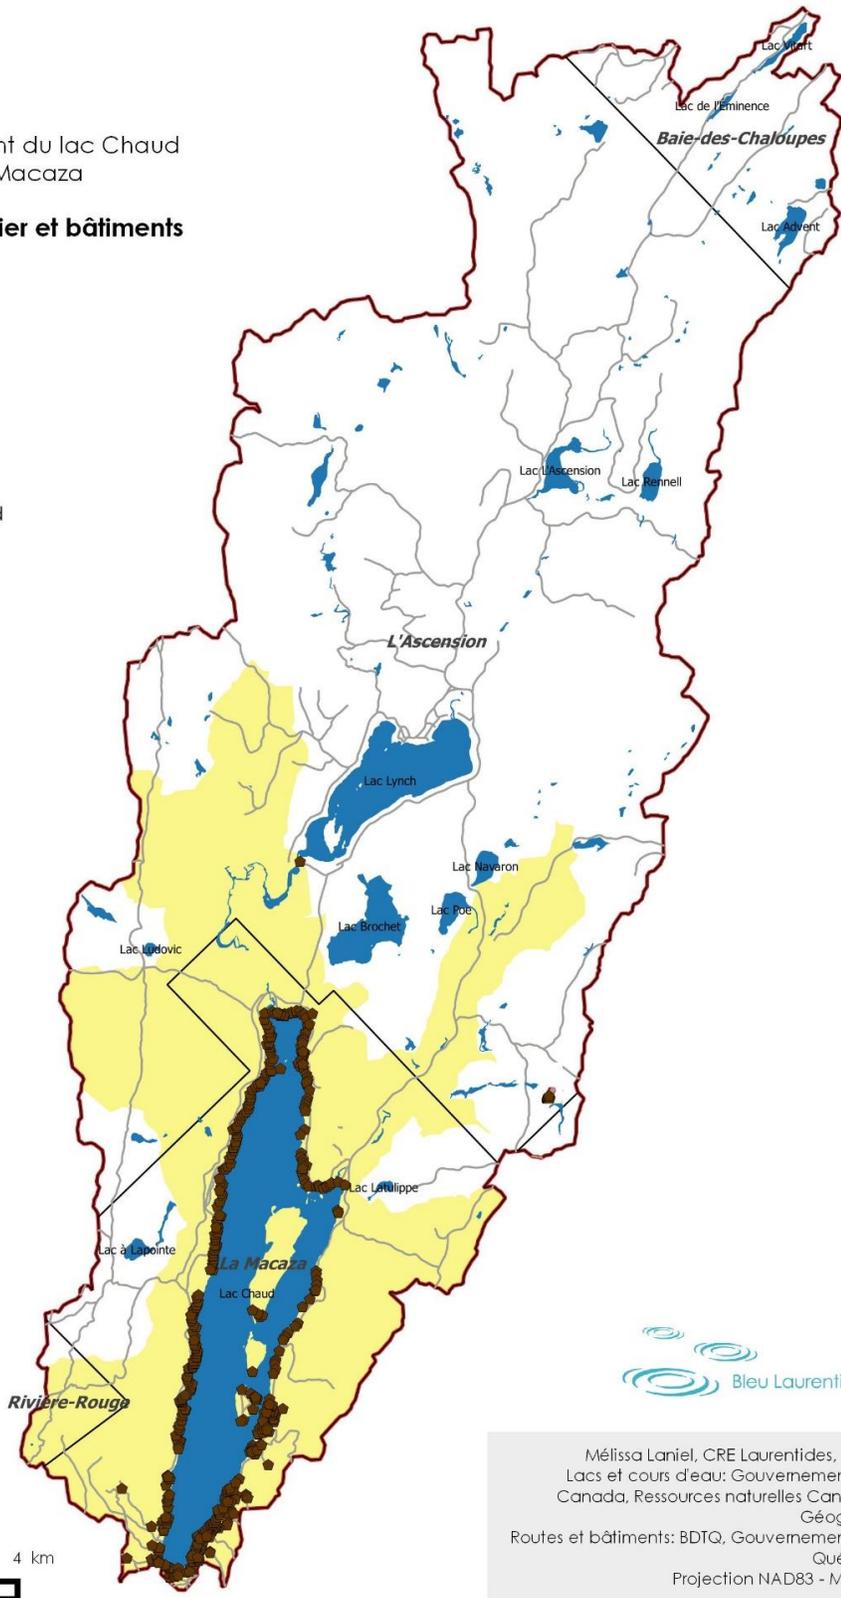
Figure 6. Bassin versant du lac Chaud avec illustration des bâtiments et du réseau routier

La présence de l'humain est considérable au lac Chaud. En effet, on dénombre **596 habitations** dans le bassin versant du lac. De ce nombre, **450** propriétés se trouvent dans l'unité de drainage¹ du lac et **440** d'entre elles sont riveraines ou situées dans une zone de 100 mètres du lac. Ainsi, **146 résidences** sont localisées sur le territoire de la municipalité de l'Ascension dans le bassin versant du lac Lynch, qui se déverse dans le lac Chaud par le ruisseau Chaud (Figures 6 et 7).

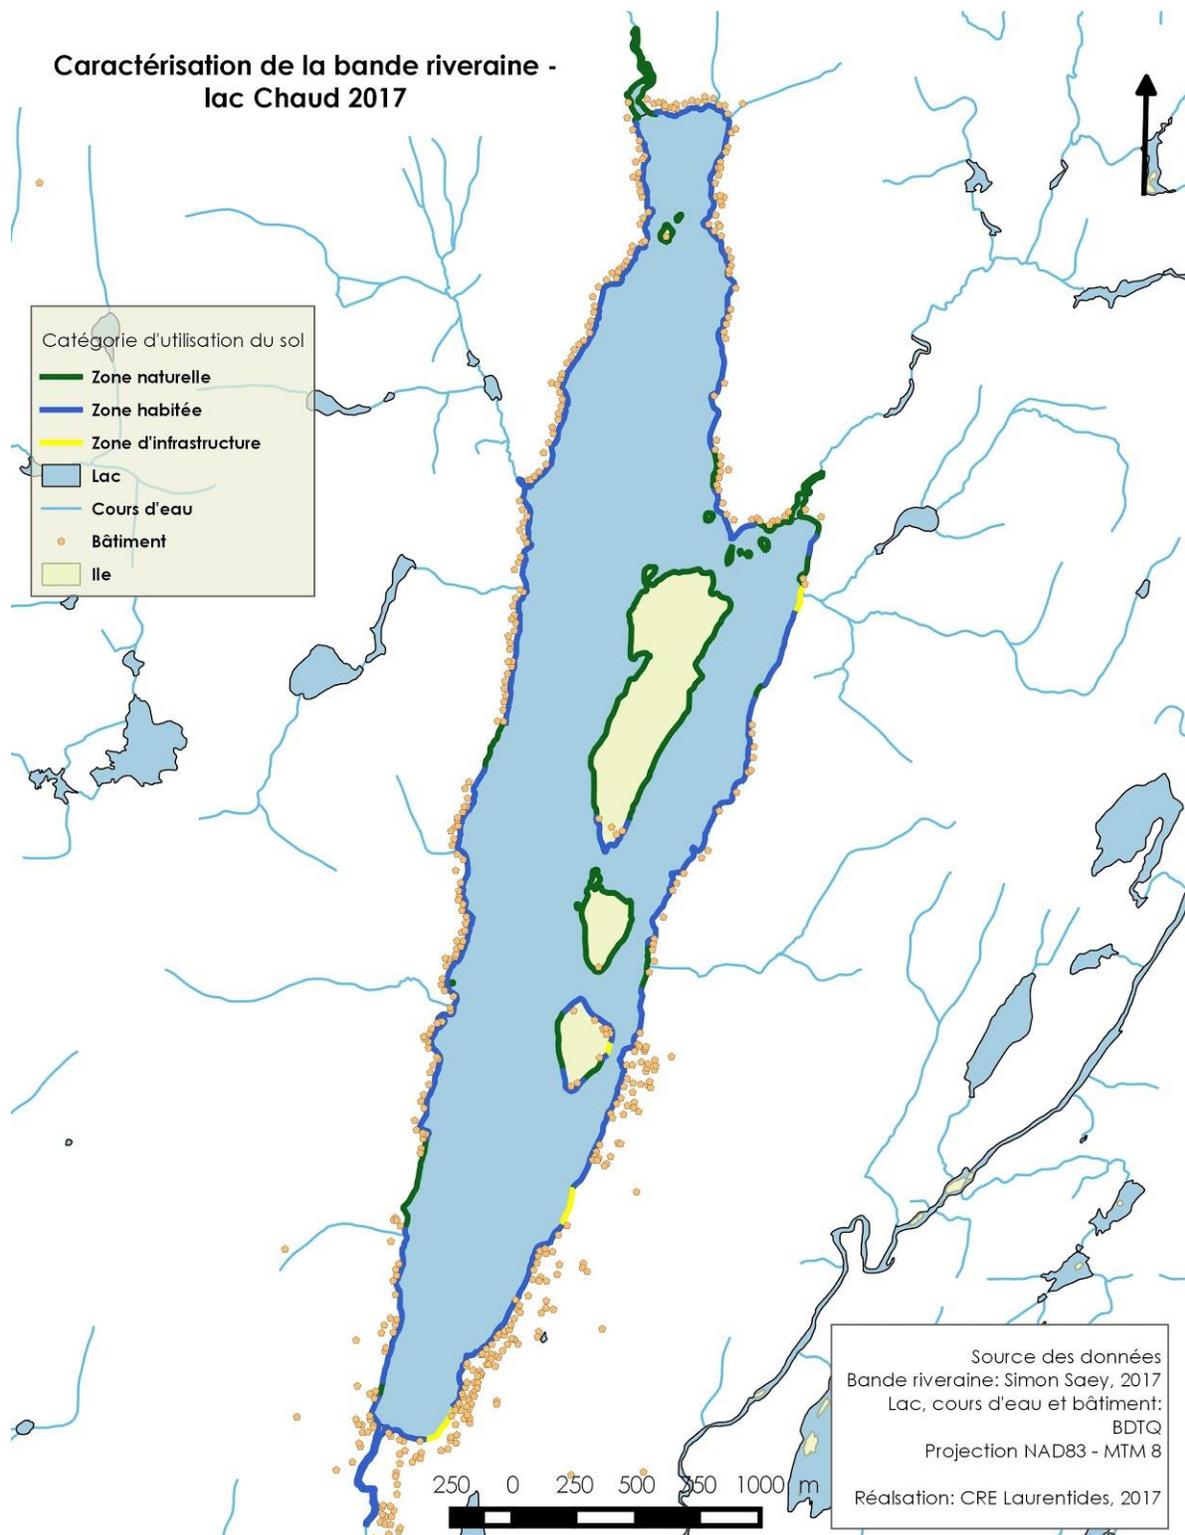
Figure 8. Illustration des catégories d'utilisation du sol dans la bande riveraine du lac Chaud en 2017 – secteurs de la berge et des îles

La figure 8 illustre les catégories d'utilisation du sol et la figure 9 les classes de dégradation de la bande riveraine du lac Chaud, pour les secteurs du pourtour du lac (berge) et des îles en 2017 (CRE Laurentides, 2017).

En ce qui concerne « les îles », le bilan est plus positif puisque celles-ci sont moins habitées. En effet, seulement 14% des zones caractérisées sur « les îles » sont habités, 2% comprennent des infrastructures dans la rive et 84% sont à l'état naturel (Figures 8 et 14).

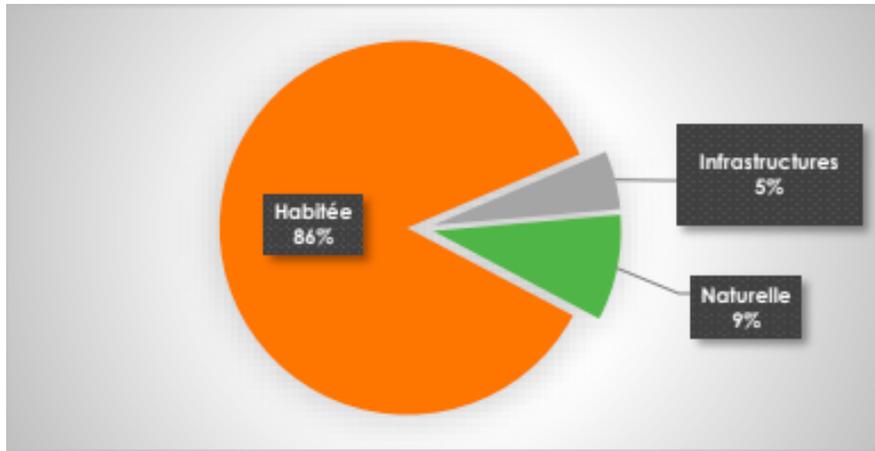
Figure 10. Utilisation du sol dans la bande riveraine du lac Chaud (2017) — Secteur 1 « la berge »

En ce qui concerne la bande riveraine du secteur de « la berge », d'une longueur de 25 km, celle-ci est habitée à 86%. 9% est à l'état naturel et 5% comprend majoritairement des infrastructures (Figures 9 et 11).

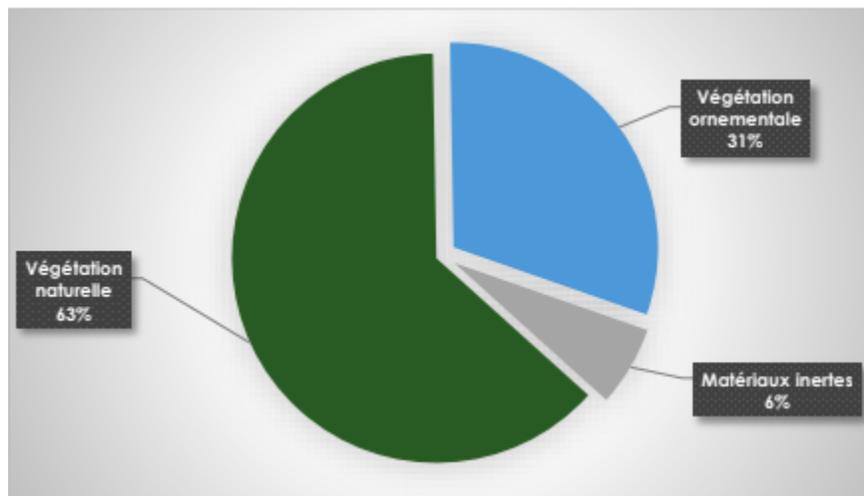
Figure 11. Types d'aménagements dans la bande riveraine du lac Chaud (2017) — Secteur 1 « la berge »

Ensuite, le **type d'aménagement** a été caractérisé dans ce secteur sur une profondeur de 15 mètres. Les aménagements retrouvés sont naturels à 63%, ornementaux à 31% et constitués de matériaux inertes à 6% (Figure 11).

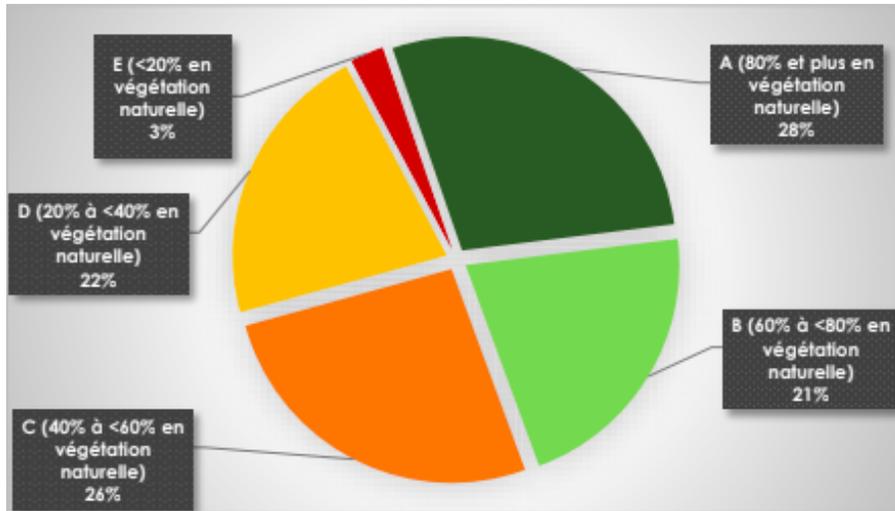
Figure 12. Classes d'aménagements dans la bande riveraine du lac Chaud (2017) — Secteur 1 « la berge »

Les **classes d'aménagement** se différencient selon leur pourcentage de recouvrement par la végétation naturelle. Sur « la berge », on constate que seulement **28%** des terrains sont recouverts par plus de 80% de végétation naturelle (Figures 9 et 12). 15% de ceux-ci sont habités. La plus grande proportion de la rive du lac Chaud possède moins de 60% de végétation naturelle (**51%**) et est donc fortement dégradée.

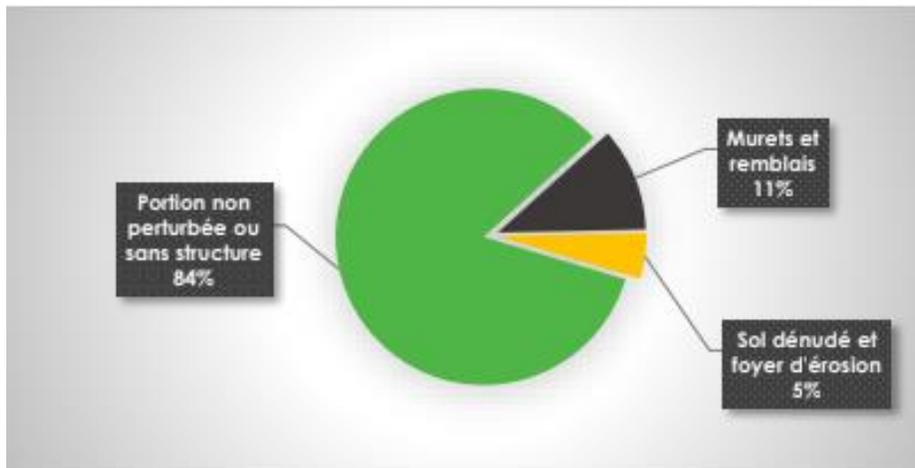
Figure 13. Dégradation du rivage au lac Chaud (2017) — Secteur 1 « la berge »

Pour la **dégradation du rivage**, 84% de « la berge » est non perturbée et sans structure, 11% comporte des murets et remblais et 5% de sol est dénudé ou en érosion (Figure 13).

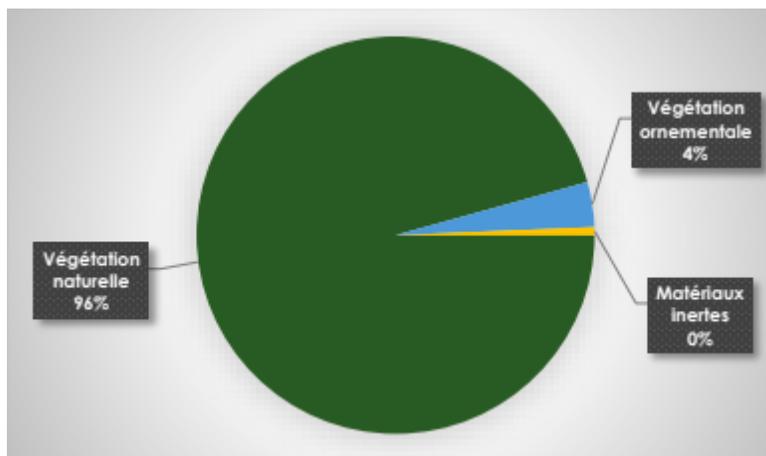
Figure 15. Types d'aménagement dans la bande riveraine du lac Chaud (2017) — Secteur 2 « les îles »

De plus, au sujet des **types d'aménagements**, 96% de la végétation de la bande riveraines des « îles » est naturelle (Figure 15).

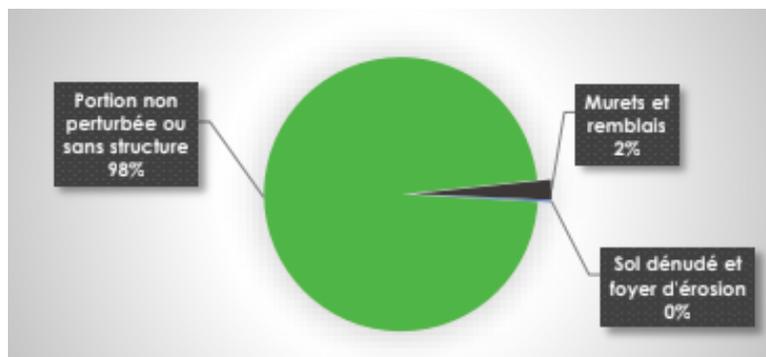
Figure 16. Dégradation du rivage du lac Chaud (2017) - Secteur 2 « les îles »

Ainsi, le rivage du secteur 2 est en grande partie **non dégradé**. Toutefois, 2 % de murets et/ou remblais ont été répertoriés sur l'île du Curé (Figure 16).

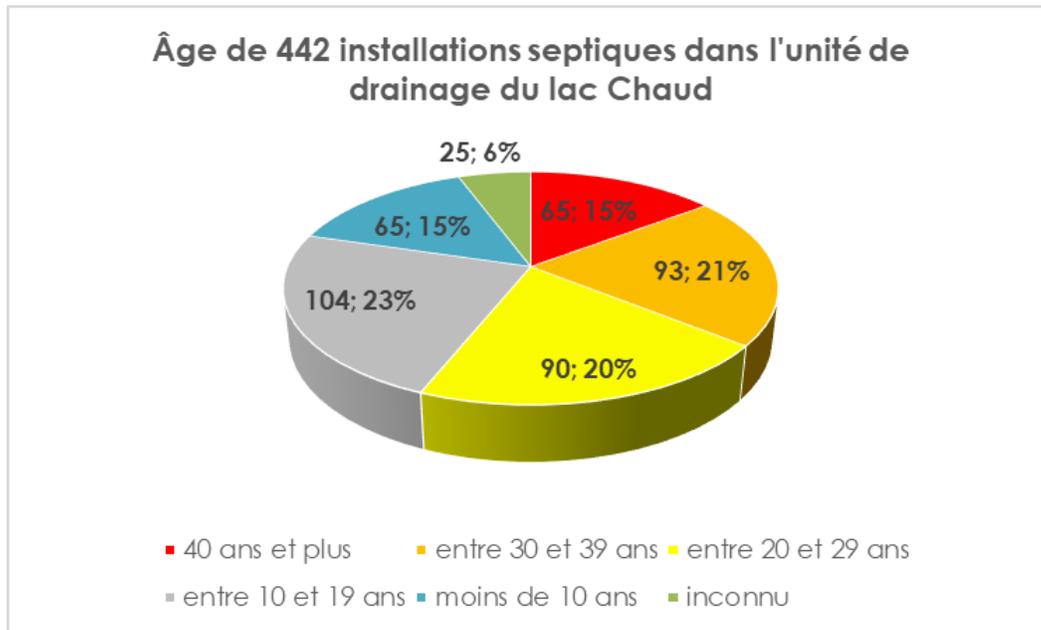
Figure 17. Âge des installations septiques dans l'unité de drainage du lac Chaud

des résidences. **90** ont entre 20 et 29 ans (20,4%) et **104** entre 10 et 19 ans (23,5%). Seulement 14,7% des installations (65) ont été installées il y a moins de 10 ans.

La municipalité travaille actuellement à produire un règlement qui réduirait le nombre d'installations septiques vieillissantes sur son territoire. Ce nouveau règlement serait inspiré du *Règlement sur la gestion des installations septiques* de la municipalité de Saint-Donat qui a été adopté en 2007. Il oblige les propriétaires d'installations septiques datant de plus de 20 ans à faire tester le bon fonctionnement de leur système et à transmettre les tests à la municipalité (Municipalité de Saint-Donat, 2017). La Macaza souhaite aller en ce sens, mais elle serait plus conciliante en ne l'appliquant qu'aux installations de plus de 30 ans, représentant 158 installations au lac Chaud.

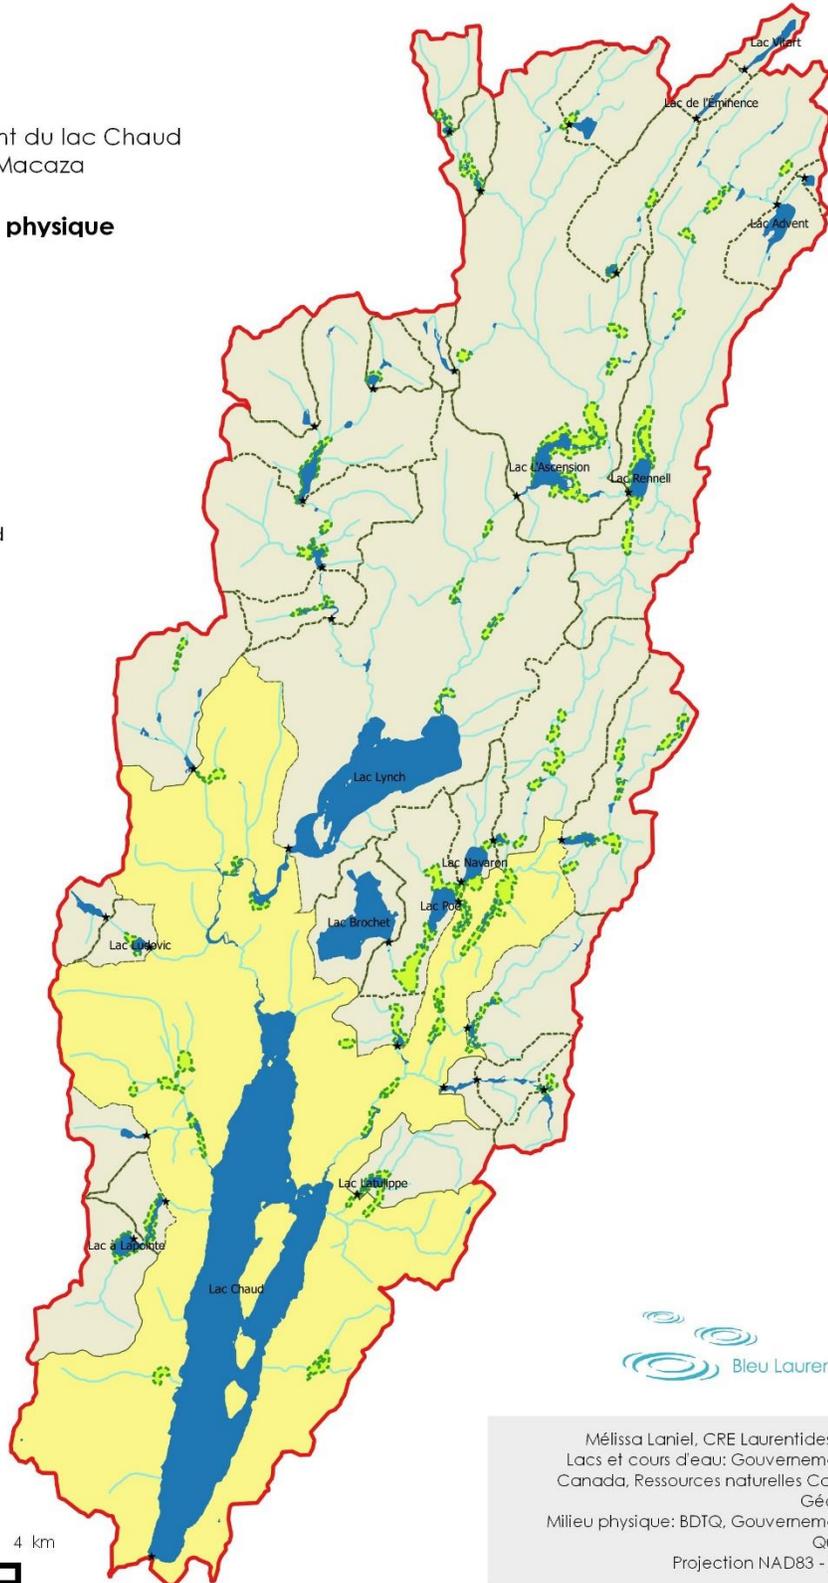
Figure 18. Cartographie des milieux humides dans le bassin versant du lac Chaud

Ainsi, à l'heure actuelle, les seules données disponibles concernant les milieux humides du bassin versant du lac Chaud sont celles de la Base de données topographiques du Québec (BDTQ). Cette cartographie, beaucoup moins précise, nous indique que la superficie de milieux humides dans le bassin versant du lac Chaud est de **2,63 km²**, ce qui correspond à **2,2%** du bassin versant. Dans l'unité de drainage, cette superficie est de **0,63 km²** ce qui correspond à **1,6%** de cette portion du territoire (Figure 18).

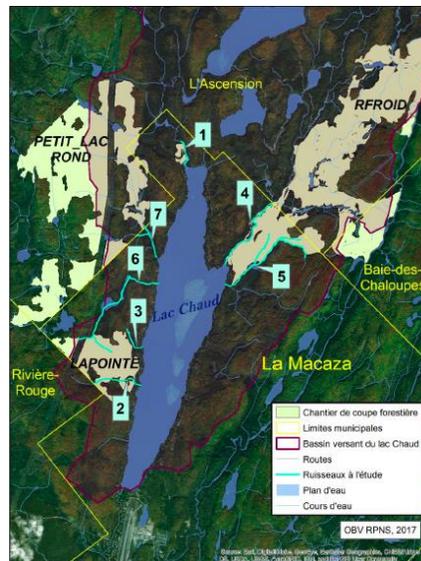
Figure 19. Cartographie et numérotation des tributaires du lac Chaud

Dans le cadre de l'étude des tributaires réalisé par l'OBV RPNS en 2017, des cas problématiques d'érosion et de ponceaux non conformes ont été répertoriés. Dans ce rapport, les tributaires du lac Chaud ont été numérotés de 1 à 7. Trois foyers d'érosion ont été localisés en bordure du tributaire no1, soit le ruisseau Chaud. Les ponceaux identifiés comme problématiques se situent sur les tributaires no.4, no.5 et no.6 (*OBV RPNS, 2017*) (*Figure 19*).

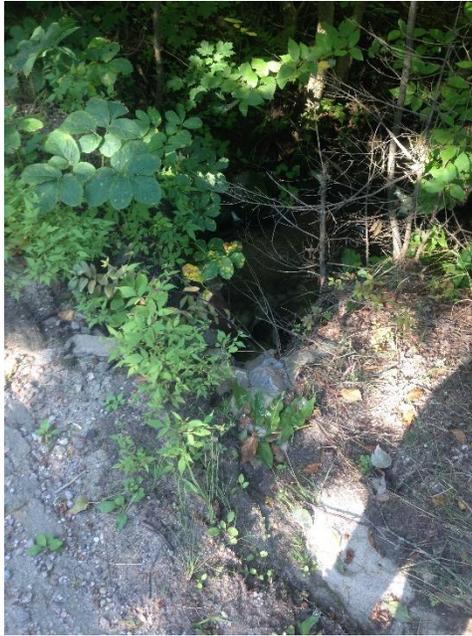
Le chemin du lac Chaud apporte un lot considérable de sédiments et de gravier artificiel au lac. Des exemples sont présentés aux figures 20 à 22. D'abord, plusieurs ruisseaux passent sous le chemin, par des ponceaux qui y sont installés. On peut remarquer des surfaces d'érosion et de ruissellement amenant des sédiments provenant de la route dans le ruisseau (Figure 20).

Figure 20. Exemple de ruissellement partant de la route, ponceau près du 74 ch. Du Lac Chaud

De plus, de nombreuses problématiques d'**érosion** ont été identifiées à proximité du lac Chaud, notamment à cause des routes qui passent très près du lac et traversent plusieurs tributaires. Il serait pertinent de mettre en place un plan de gestion des eaux de ruissellement et d'entretien des fossés routiers à l'échelle de la municipalité. Certaines actions simples pourraient également être entreprises rapidement, telle que l'installation de barils récupérateurs d'eau de pluie.

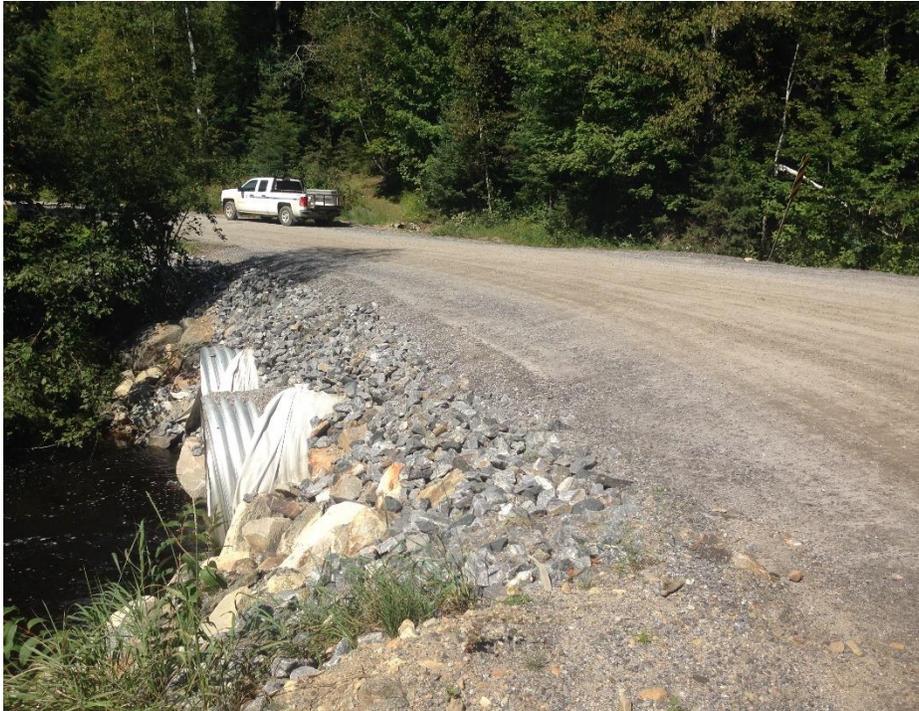
Le chemin de l'Entrelacs, qui relie la municipalité de La Macaza et de l'Ascension, longe le ruisseau Brochet sur plusieurs kilomètres et le traverse à de nombreuses reprises. Plusieurs zones d'érosion ont pu être observées tout le long de ce chemin. Par ailleurs, en hiver, selon le biologiste du ministère, la neige et le mélange de sable et de sel de voirie sont poussés dans le ruisseau Brochet, à cause de la proximité de la route. De la roche accumulée a notamment été observée entre le chemin du lac Chaud et le chemin d'Entrelacs (Figures 21 et 22).

Figure 21. Exemple d'un foyer d'érosion observé sur le chemin du lac Chaud, qui traverse le ruisseau Brochet

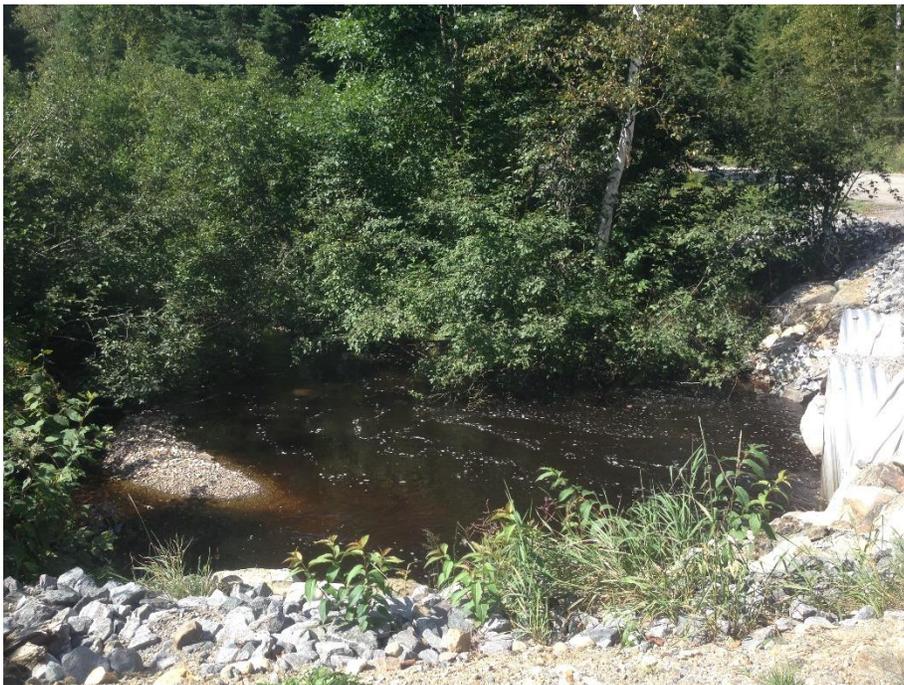
Figure 22. Exemple de dépôt sédimentaire dans le ruisseau Brochet

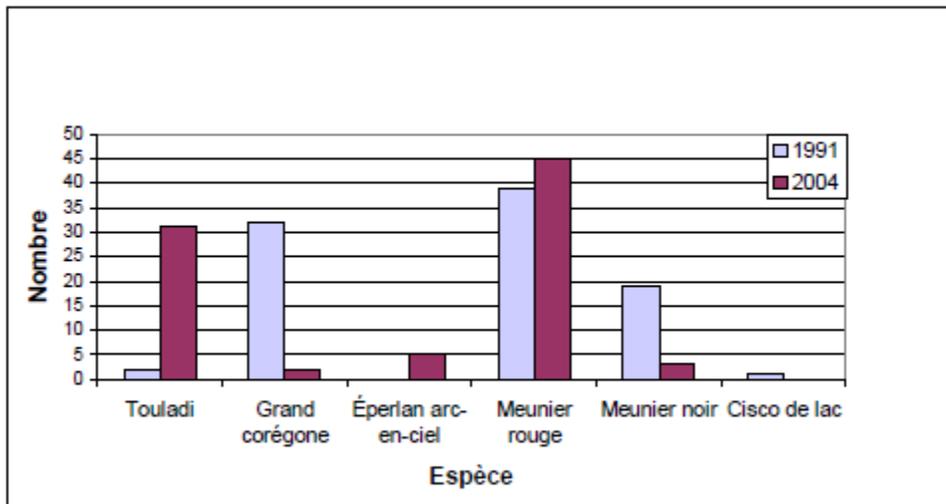
Figure 24. Nombre de poissons par espèce capturée lors des pêches expérimentales de 1991 et 2004 par le MFFP

Selon l'étude du MFFP en 2005, la communauté ichthyenne est complexe au lac Chaud et on y retrouve, selon l'historique des inventaires (de 1953 à 2004), du crapet-soleil, de l'achigan à petite bouche (centrarchidés), de la perchaude (percidé), de la barbotte brune, du grand brochet, de la ouitouche (cyprinidé), du chabot visqueux, de l'épinoche à trois épines, du touladi, du meunier noir, du meunier rouge, du grand corégone, du cisco de lac, de l'omble de fontaine, de l'éperlan arc-en-ciel et de la ouananiche (Figures 23 et 24). Ces deux dernières espèces ont été introduites par le gouvernement. Selon les données de la pêche expérimentale de 2004, l'éperlan arc-en-ciel était toujours présent mais le cisco de lac (une espèce indigène au plan d'eau) et la ouananiche semblaient avoir disparu (Nadon, 2005).

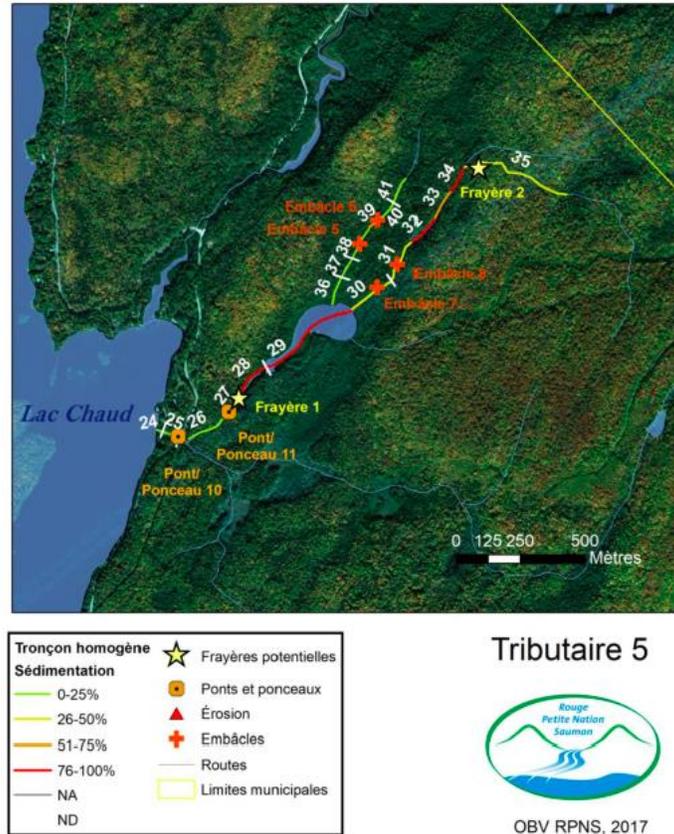
Figure 25. Emplacement des frayères à salmonidés potentielles no.1 et no.2

De plus, lors de la caractérisation des tributaires, cinq frayères potentielles pour les salmonidés ont été identifiées par l'OBV RPNS en 2017. Les critères recherchés étaient les suivants : un substrat de gravier, une eau claire et bien oxygénée (présence d'un seuil ou petits rapides en amont pouvant oxygéner l'eau) et sans accumulation de sédiments (sable ou vase). Néanmoins, deux des sites potentiels ne sont pas accessibles notamment la « frayère no.1 » à cause d'un ponceau problématique et la « frayère no.2 », à cause de deux embâcles dont un qui semble être un ancien barrage de castor (Figure 25). Par ailleurs, une hutte de castor a été répertoriée sur la rive nord-ouest du lac et quelques barrages ont été observés par l'OBV RPNS notamment dans les tributaires no.4 et no.5 (OBV RPNS, 2017). L'OBV RPNS travaille actuellement à étudier l'ensemble des barrages de castor de son bassin versant. Un rapport et des recommandations seront émis éventuellement suite à cette étude.

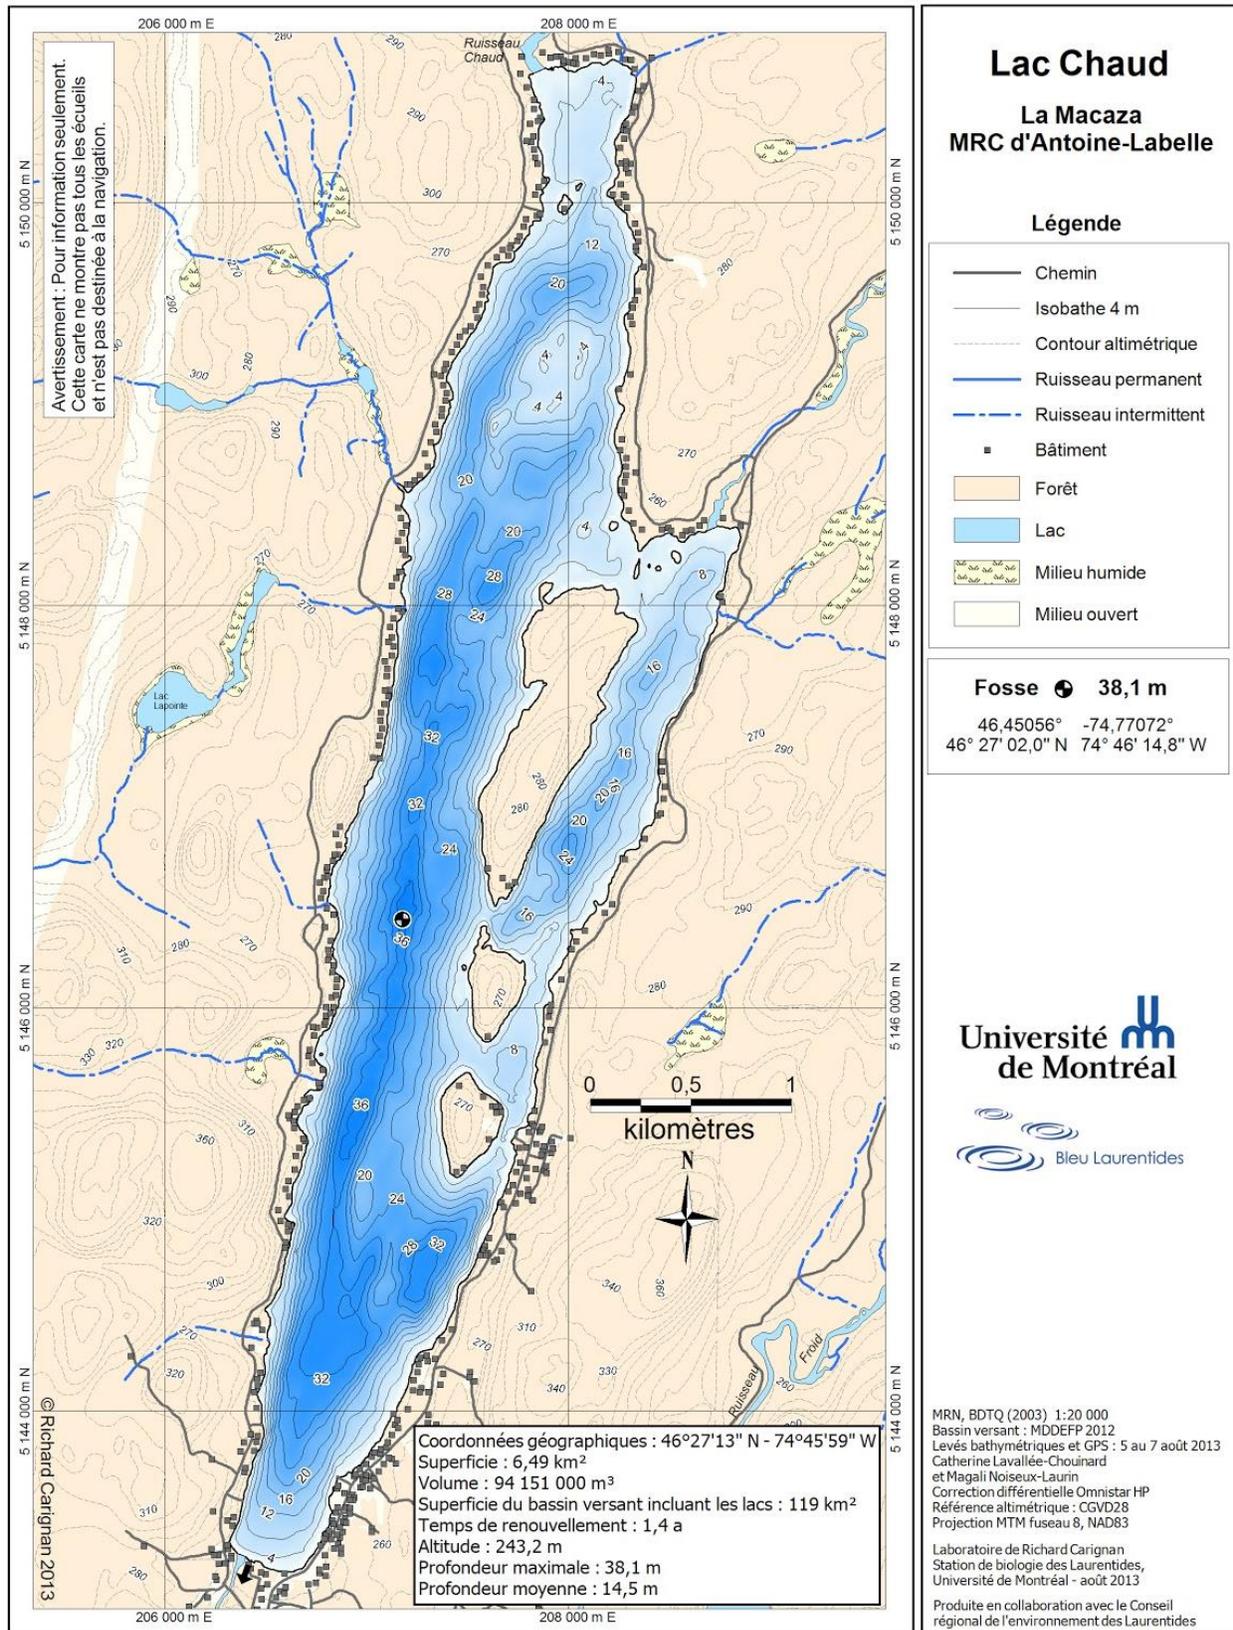
Figure 28. Carte bathymétrique du lac Chaud, La Macaza

En présence de sédiments riches en éléments nutritifs, les plantes aquatiques pourraient croître au **lac Chaud** jusqu'à environ 4,2 mètres de profondeur et recouvrir 17% de la superficie du fond du lac (**CRE Laurentides à partir de Carignan, 2013**).

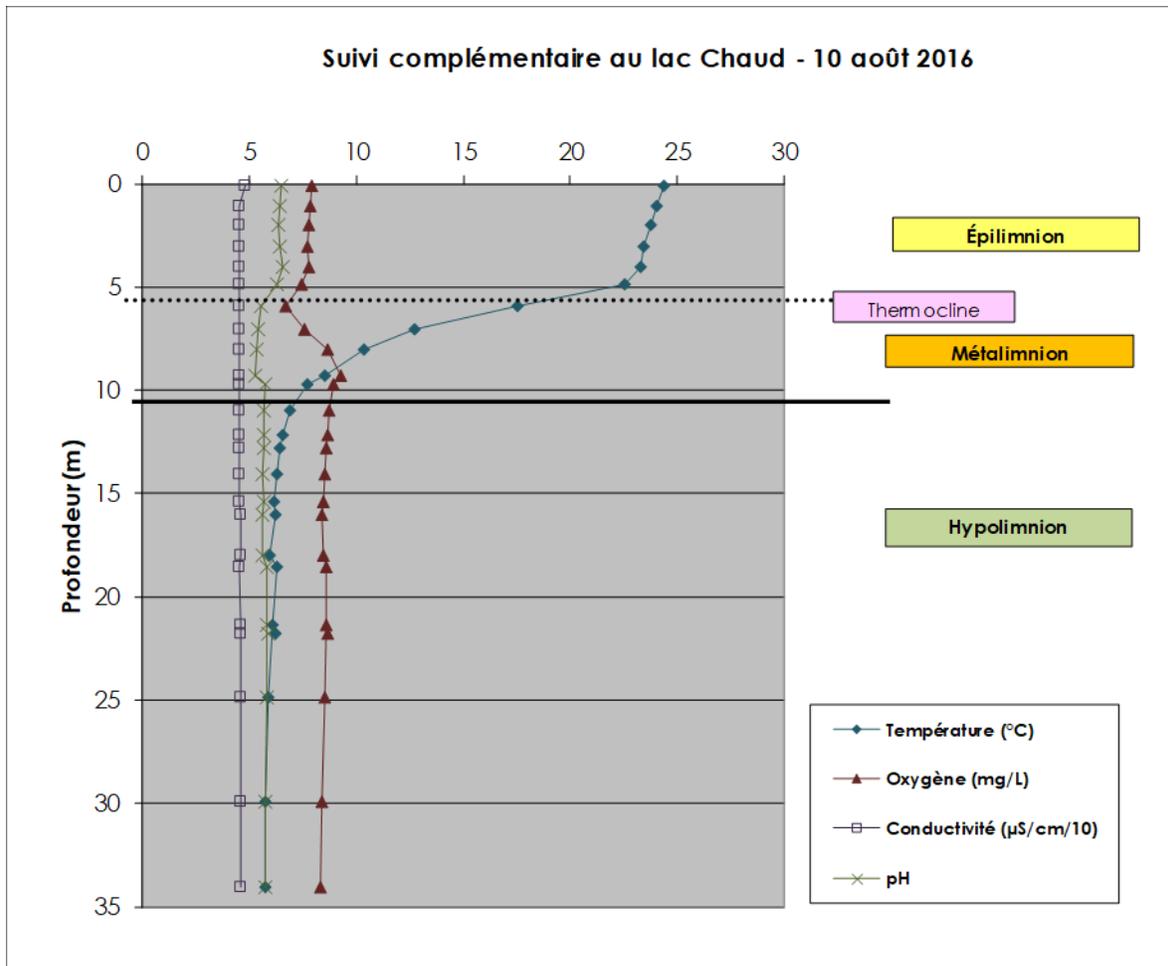
Figures 29 et 30. Illustration de la stratification thermique et données prises à l'aide de la multisonde au lac Chaud le 10 août 2016

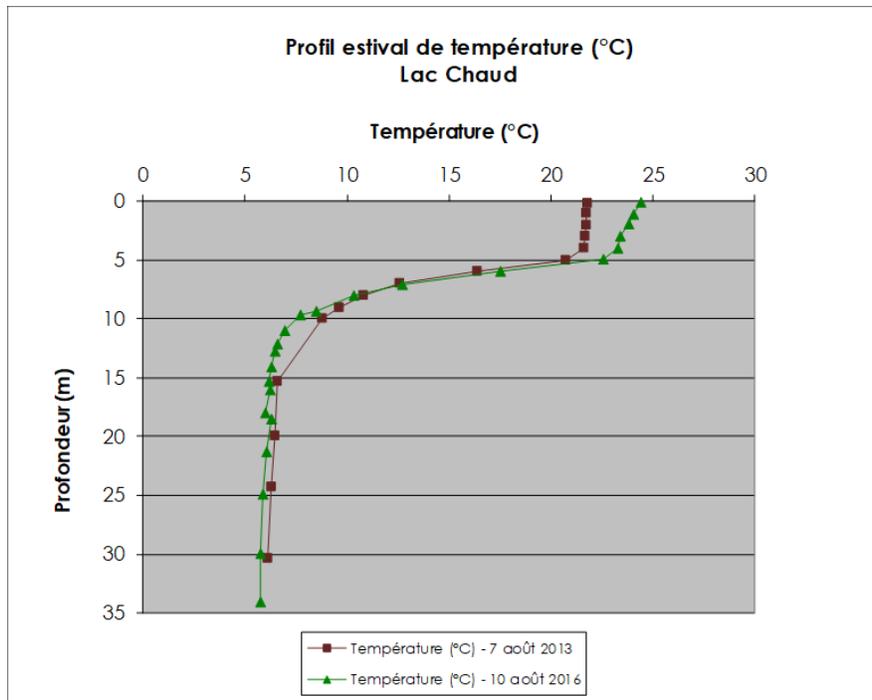
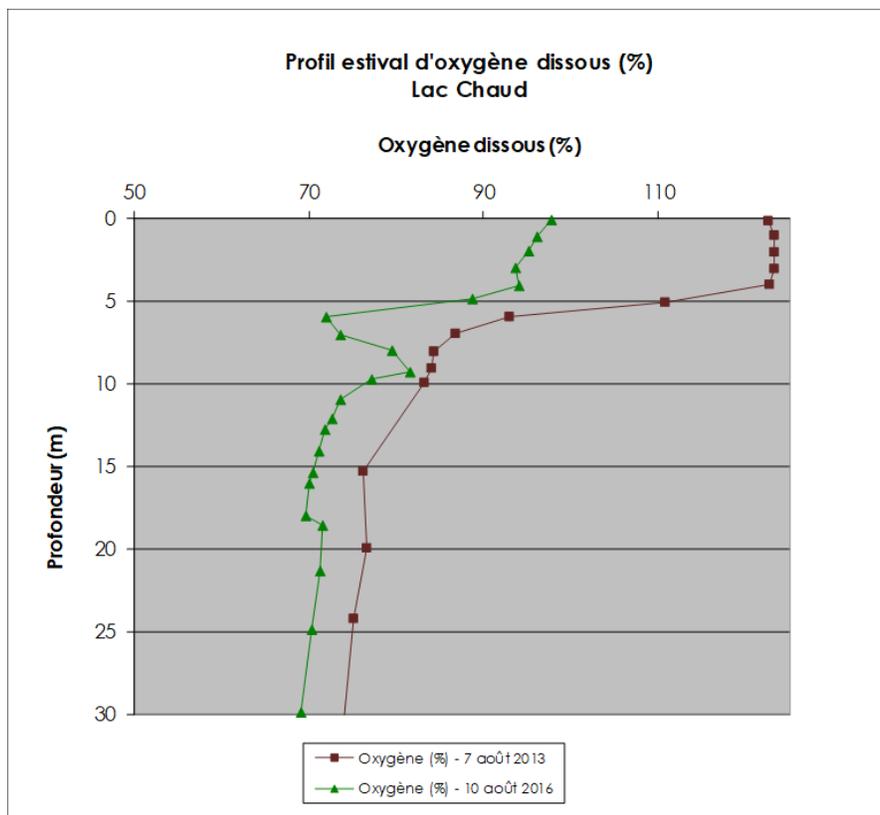
Figure 31 et 32. Profils pluriannuels de température et d'oxygène dissous au lac Chaud (2013 et 2016)

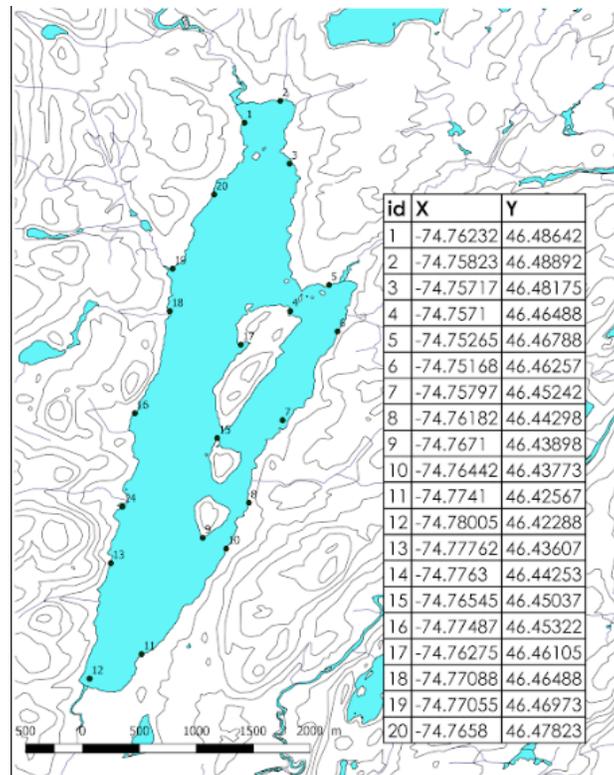
Figure 33. Plan de suivi du périphyton au lac Chaud

Selon le ministère de l'environnement, une épaisseur moyenne de périphyton plus grande que **4 mm** constitue une évidence de dégradation d'un lac tandis qu'une épaisseur plus faible que **2 mm** ne démontre pas de dégradation (MDDELCC, 2014). L'épaisseur moyenne de périphyton mesurée au lac Chaud était de **2 mm** en 2017 ([Tableau VIII](#)). Ces résultats demeurent toutefois à préciser, puisque trois années consécutives de prises de données sont nécessaires avant de pouvoir interpréter les résultats ([MDDEP, CRE Laurentides et GRIL, 2012](#)).

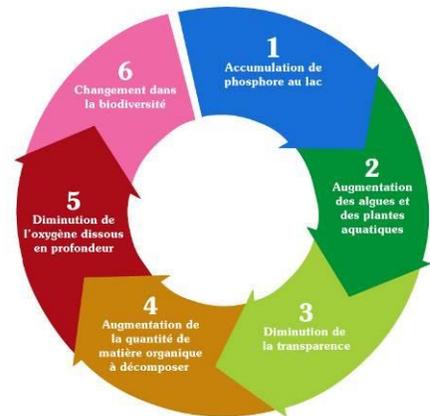
Figure 36. Schéma illustrant le processus d'eutrophisation des lacs (© CRE Laurentides)

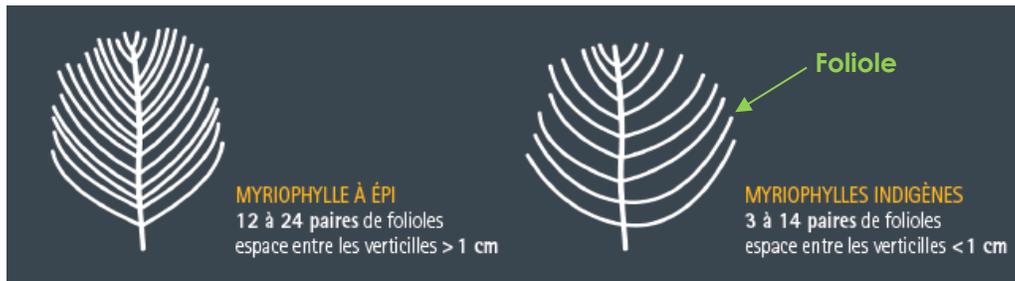
Il est également important d'apprendre à reconnaître les plantes aquatiques envahissantes, dont le myriophylle à épi, afin de repérer plus facilement leur présence dans les lacs et redoubler de prudence. Une astuce consiste à compter le nombre de paires de folioles sur plusieurs feuilles, à différents endroits de la tige : le myriophylle à épi possède plus de **12 folioles** par feuille alors que les myriophylles indigènes (originaires du Québec) en possèdent généralement **moins de 12**.

Figure 37. Critère d'identification du myriophylle à épi © CRE Laurentides
