PLAN DIRECTEUR DU LAC DU PIN ROUGE

Conseil régional de l'environnement des Laurentides (2023). *Plan directeur du lac du Pin Rouge, Saint-Hippolyte*. 63 p.

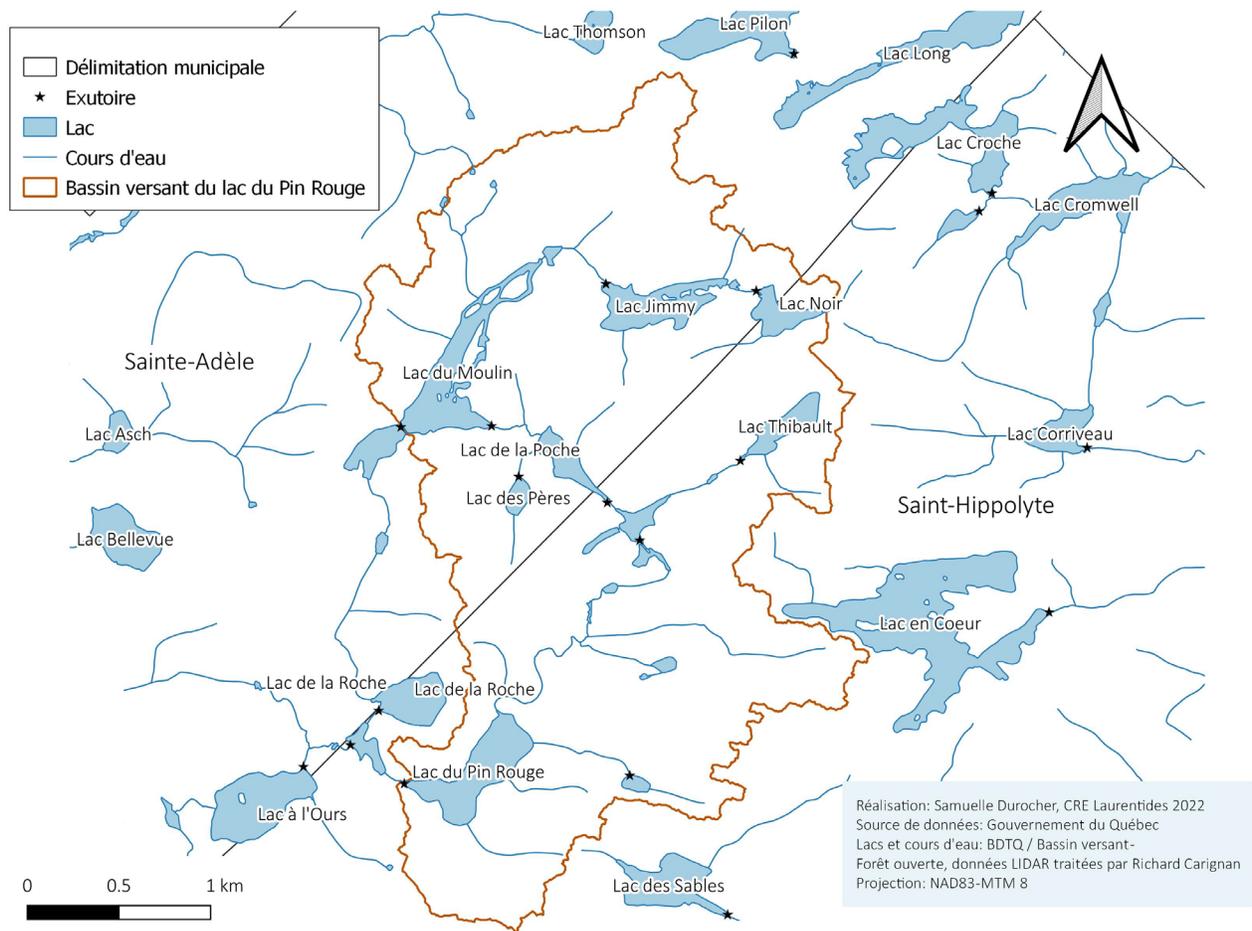
Le bassin versant du lac du Pin Rouge, d'une superficie de 7,56 km², comprend les lacs du Moulin, Jimmy, des Pères et de la Poche à Sainte-Adèle et les lacs Noir et Thibault à Saint-Hippolyte.

Figure 3. Le bassin versant du lac du Pin Rouge

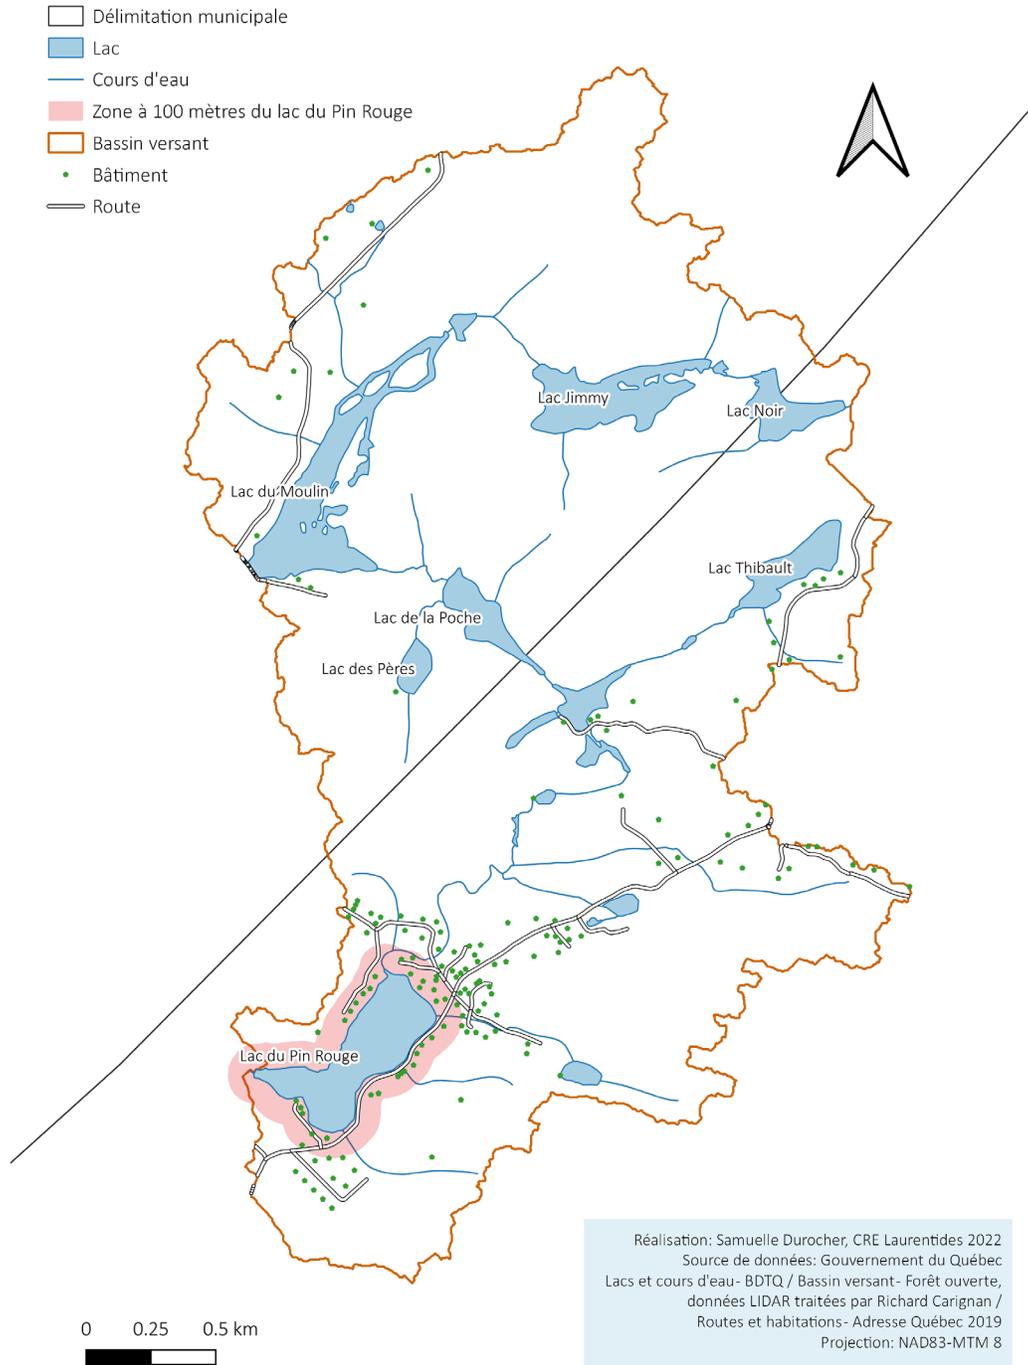
Dans le bassin versant du lac du Pin Rouge, on dénombre **160 habitations**. De ce nombre, **39** sont situées dans un rayon de 100 mètres du lac. Le réseau routier dans le bassin versant du lac totalise **10,1 km** (Figure 5).

La densité d'occupation dans le bassin versant est donc de **20,5 habitations/km²** et de **1,3 km de routes/km²**. De plus, le facteur d'impact de l'occupation humaine, soit le ratio du nombre d'habitations à 100 mètres de la rive par km² de lac, est de **255,7** (tableau 1).

Figure 5. Occupation humaine dans le bassin versant du lac du Pin Rouge

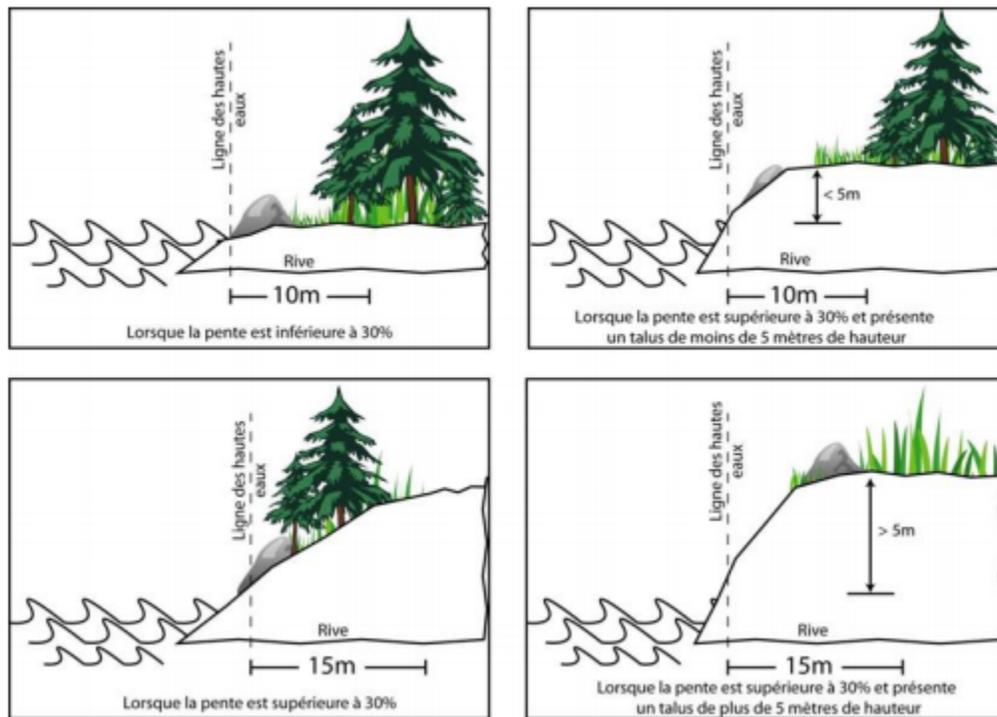
de certains cas, qui sont indiqués dans le règlement. Lorsque la rive² n'est pas occupée par de la végétation à l'état naturel, des mesures doivent être prises afin de la renaturaliser (Figure 6) (Municipalité de Saint-Hippolyte, 2019).

Figure 6. Normes selon la ligne des hautes eaux

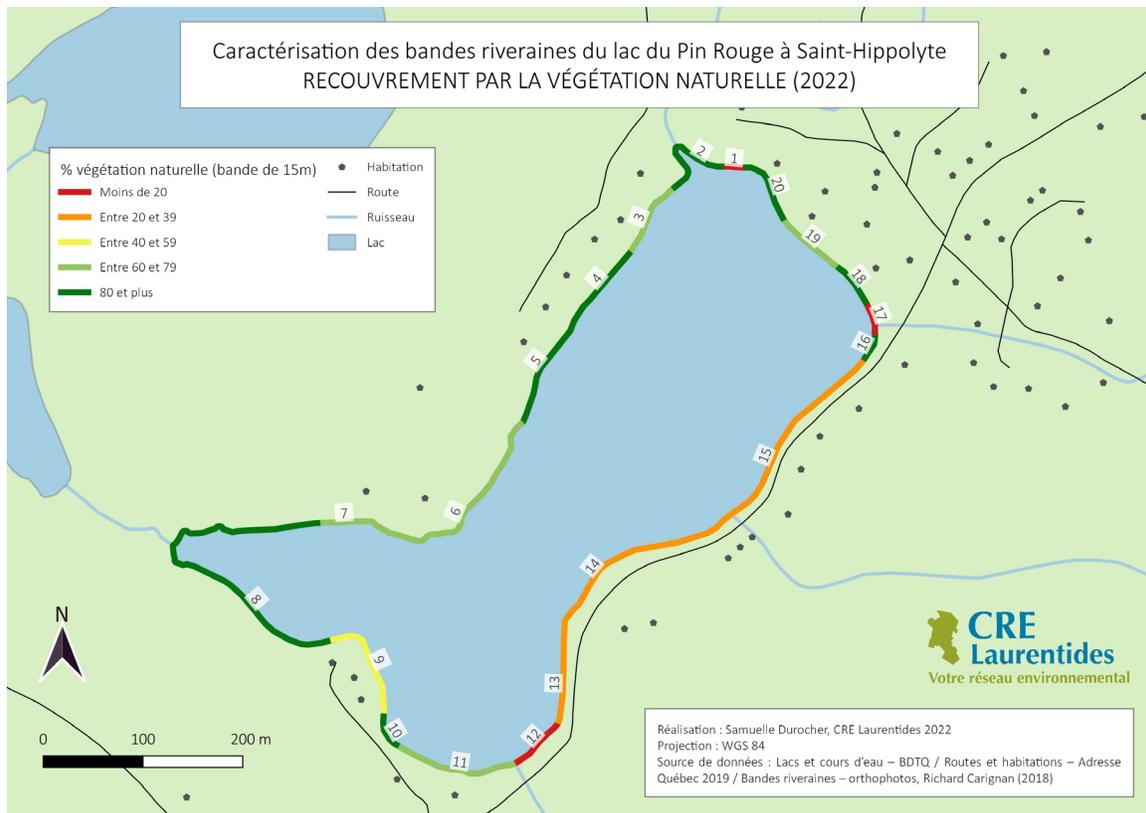
Au total, le pourtour du lac a été divisé en 20 zones. Chaque zone a été caractérisée selon une définition précise qui illustre l'état de la bande riveraine et du littoral. Ces zones n'ont pas changé lors de la caractérisation de 2023. Aussi, la rive a été représentée selon deux chartes de couleur. La première définit son type d'occupation, soit habitée, avec la présence d'infrastructures ou naturelle (Figure 7). La deuxième définit le pourcentage de recouvrement de la rive par la végétation naturelle en (Figure 8 et Figure 12).

Figure 8. Carte de recouvrement par la végétation naturelle de la rive du lac du Pin Rouge en 2018

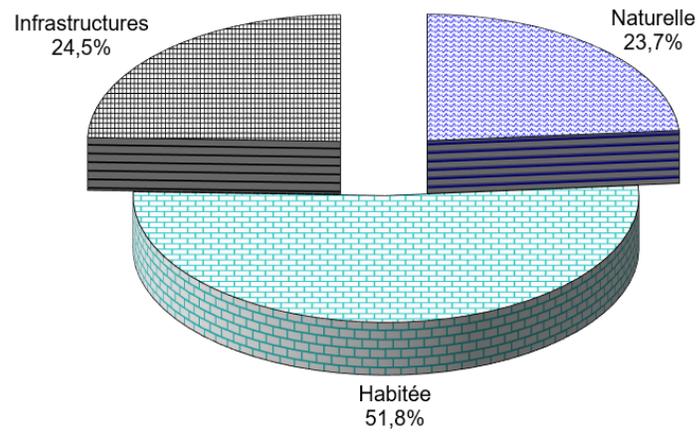
En 2018, 51,8 % du sol dans la bande riveraine était habité, 24,5 % présentait une infrastructure et 23,7 % était naturel (figure 9). Pour ce qui est du type d'aménagement, la végétation ornementale occupait 18% de la bande riveraine, les matériaux inertes 17% et la végétation naturelle, 64% (figure 10). Enfin, seul 5,4% du rivage présentait des signes de dégradation (murets, sol dénudé et foyer d'érosion) (figure 11).

Figure 9. Répartition de l'utilisation du sol dans la bande riveraine du lac du Pin Rouge en 2018

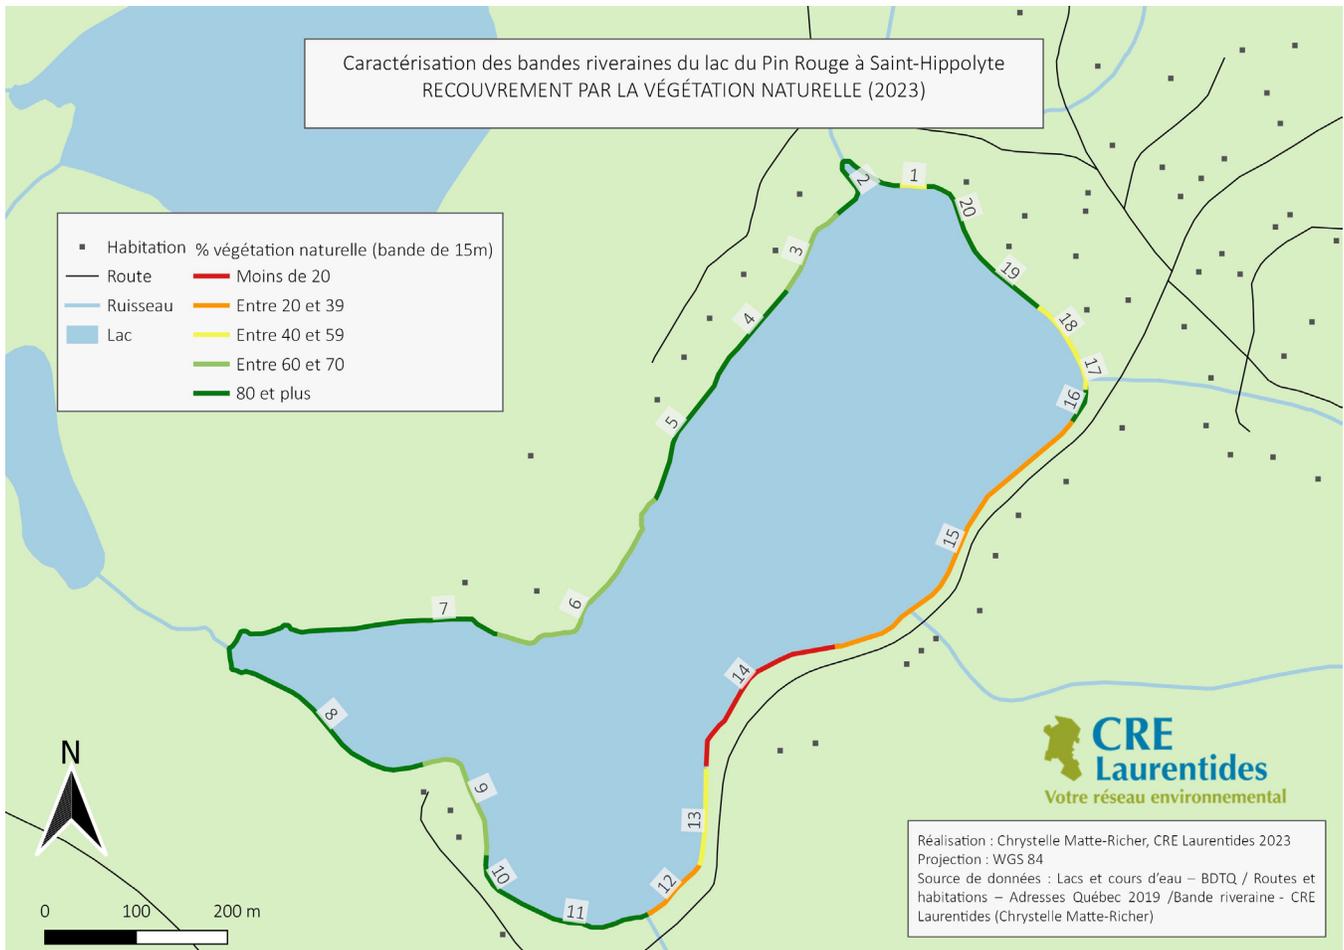
Figure 12. Carte de recouvrement par la végétation naturelle de la rive du lac du Pin Rouge en 2023

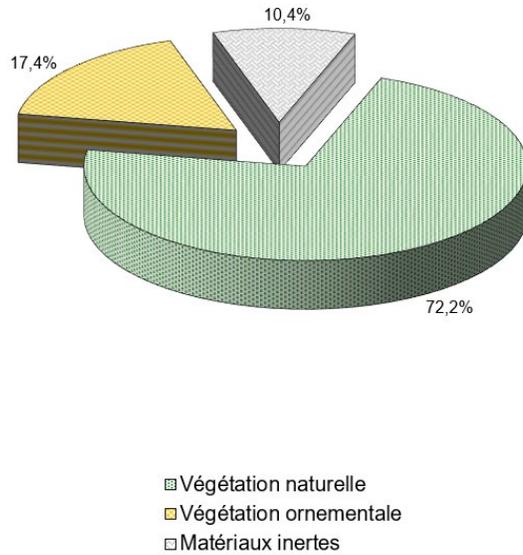
En 2023, la végétation ornementale occupait 17,4% de la bande riveraine, les matériaux inertes, 10,4% et la végétation naturelle 72,2% (Figure 13). Enfin, 6,5% du rivage présentait des signes de dégradation (murets, sol dénudé et foyer d'érosion) (Figure 14). De façon générale, en cinq ans, la bande riveraine s'est améliorée. Toutefois des efforts peuvent encore être fournis.

Figure 13. Importance des types d'aménagement dans la bande riveraine du lac du Pin Rouge en 2023

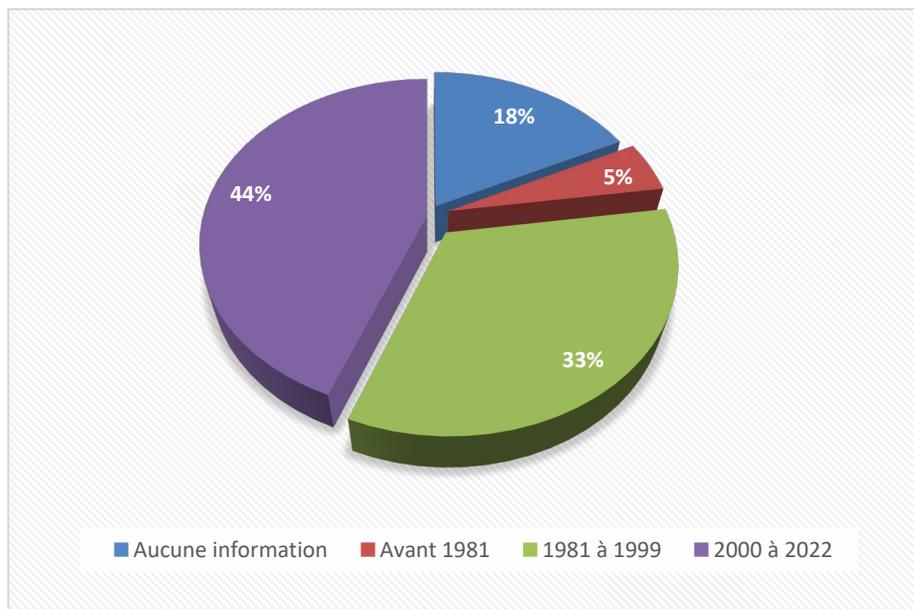
La figure 15 illustre la répartition des installations sanitaires en fonction de l'âge des systèmes. Des 141 installations répertoriées, 7 ont été construites avant 1981, 47 entre 1981 et 1999 et 62 après 2000. L'année de construction de 25 installations est inconnue (figure 12).

Figure 15. Dates de construction des 141 installations septiques dans le bassin versant du lac du Pin Rouge

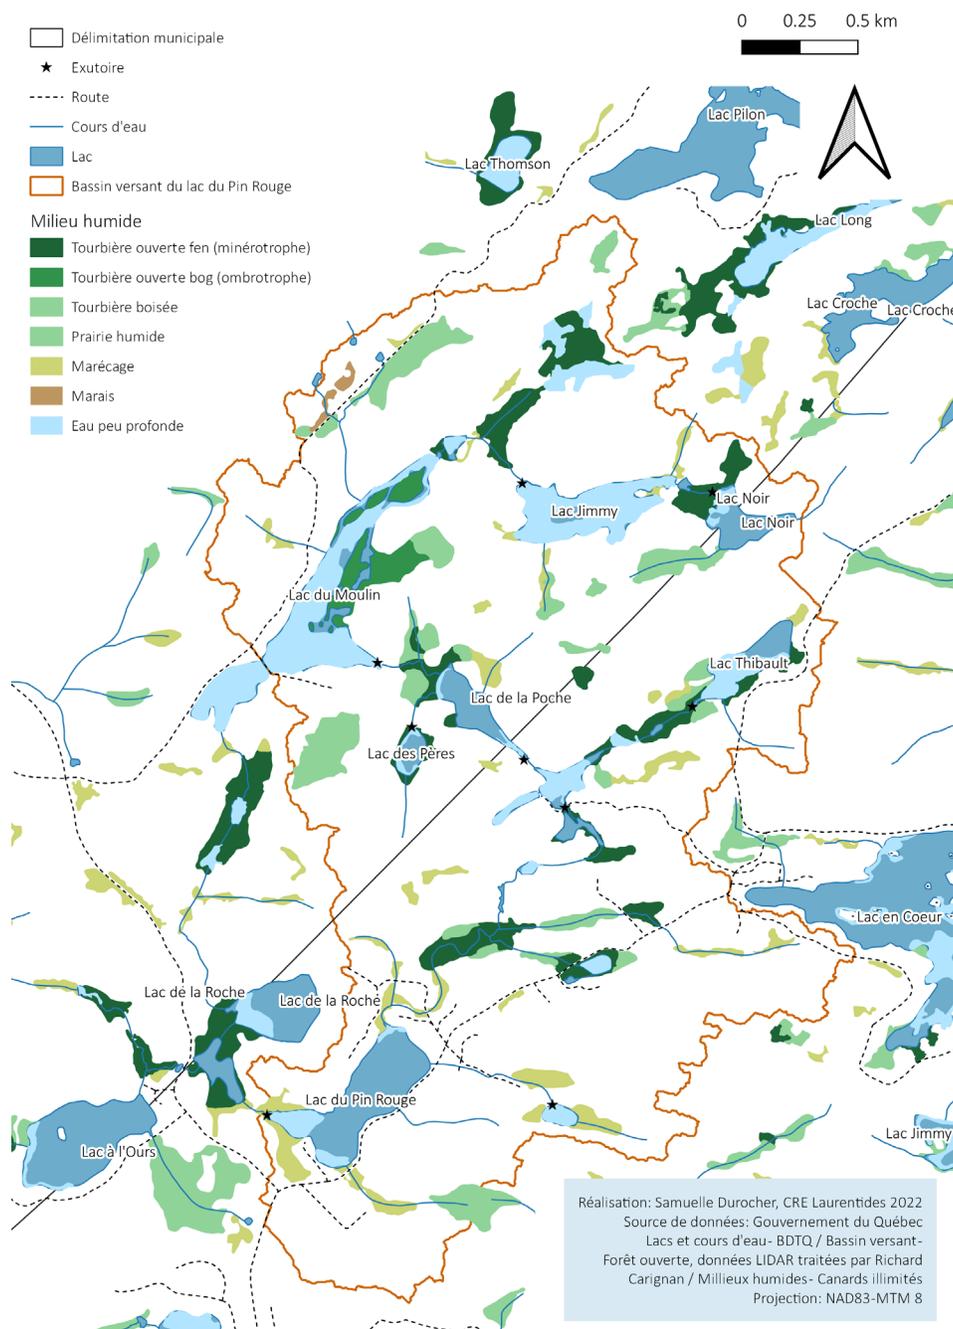
totale de milieux humides dans le bassin versant du lac du Pin Rouge est de **1,46 km²**, ce qui correspond à **18,7%** du territoire (Figure 16). Les tourbières boisées dominent avec 31,9 hectares de superficie, suivies des tourbières fen (28,8 hectares) et des marécages (22,5 hectares). Viennent ensuite les tourbières bog avec une superficie de 10,7 hectares.

Figure 16. Cartographie sommaire des milieux humides dans le bassin versant du lac du Pin Rouge

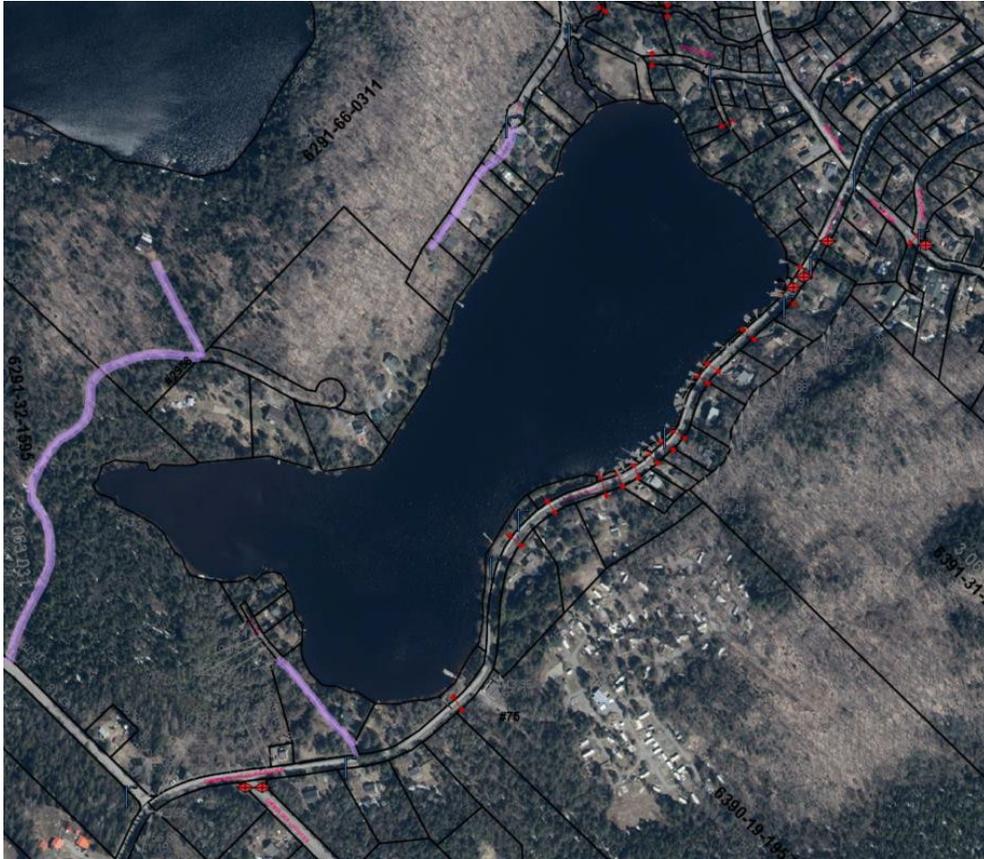
Figure 17. Trappes à sédiments dans le secteur du lac du Pin Rouge (Municipalité de Saint-Hippolyte, 2023a)

⁴ Un inspecteur de la municipalité visite chaque trappe mensuellement de mai à novembre pour évaluer le niveau d'ensablement. Les trappes ayant un taux d'ensablement supérieur ou égal à 50% font alors l'objet d'une requête pour être nettoyées.

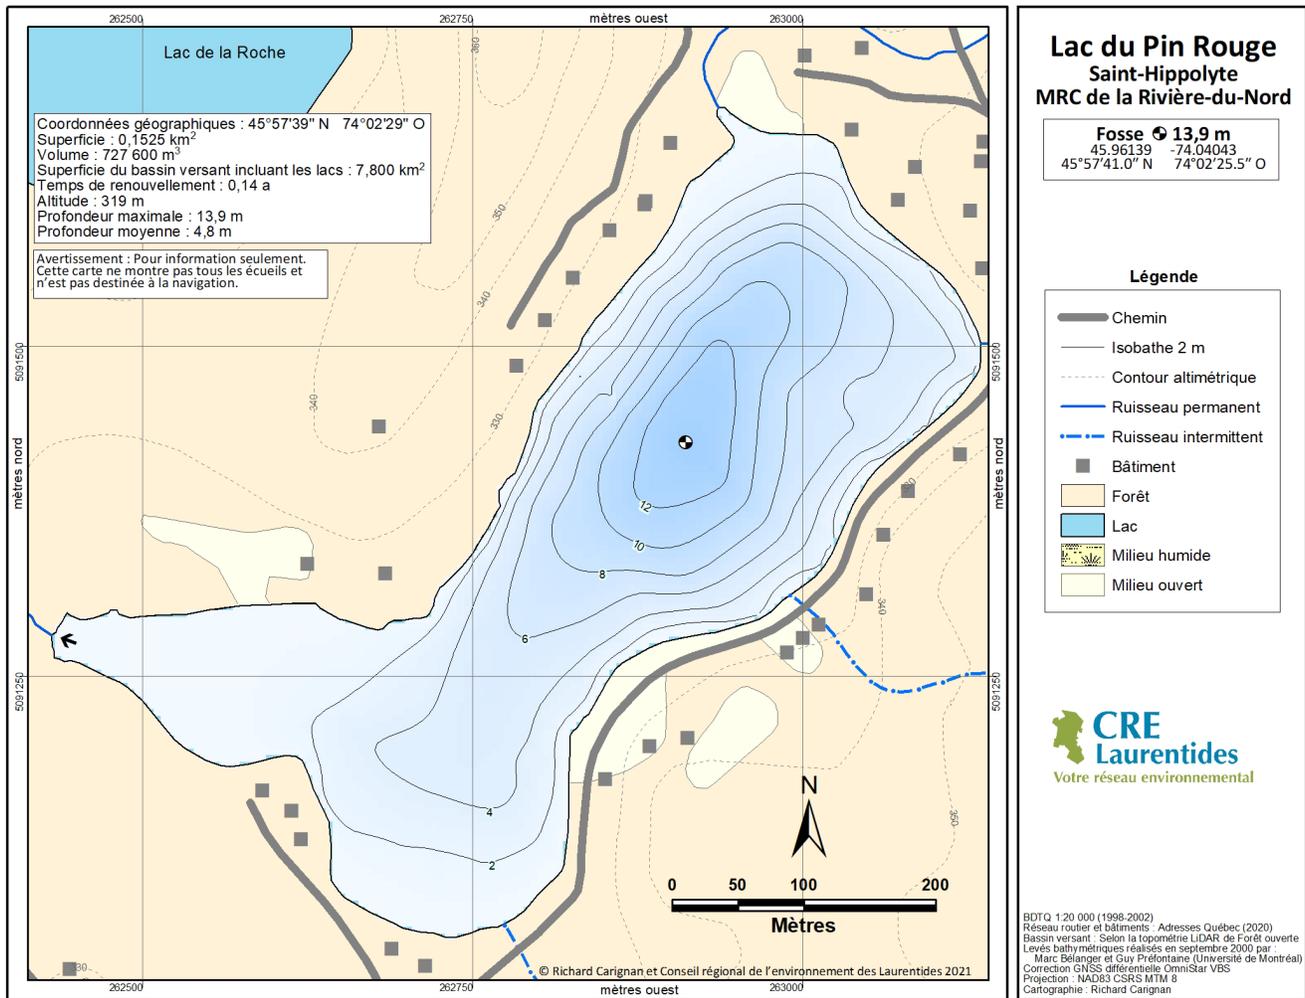
En présence de sédiments riches en éléments nutritifs, les plantes aquatiques pourraient croître au **lac du Pin Rouge** jusqu'à environ 3,5 mètres de profondeur et recouvrir 43% de la superficie du fond du lac (CRE Laurentides à partir de Carignan, 2014).

Figure 18. Carte bathymétrique du lac du Pin Rouge, Saint-Hippolyte

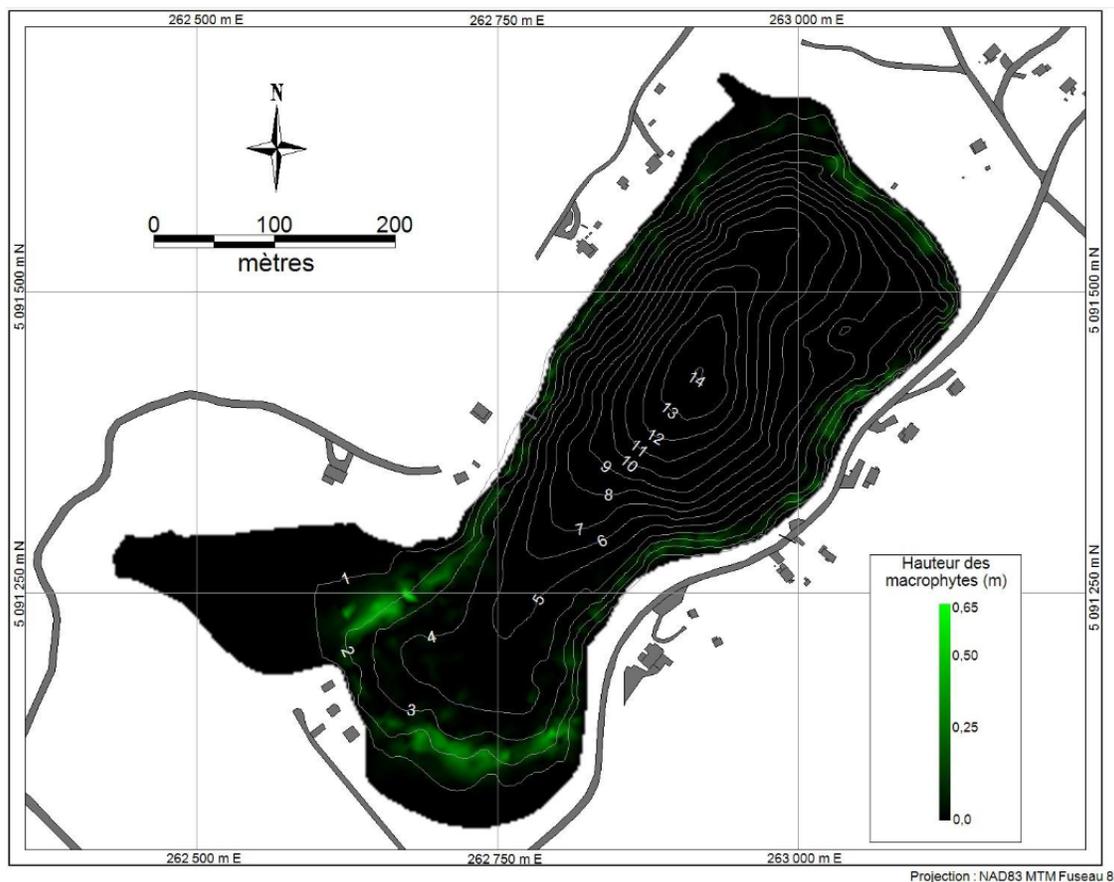
Figure 19. Cartographie de la hauteur des macrophytes submergés au lac du Pin Rouge acquise le 31 juillet 2018 (Carignan, 2018)

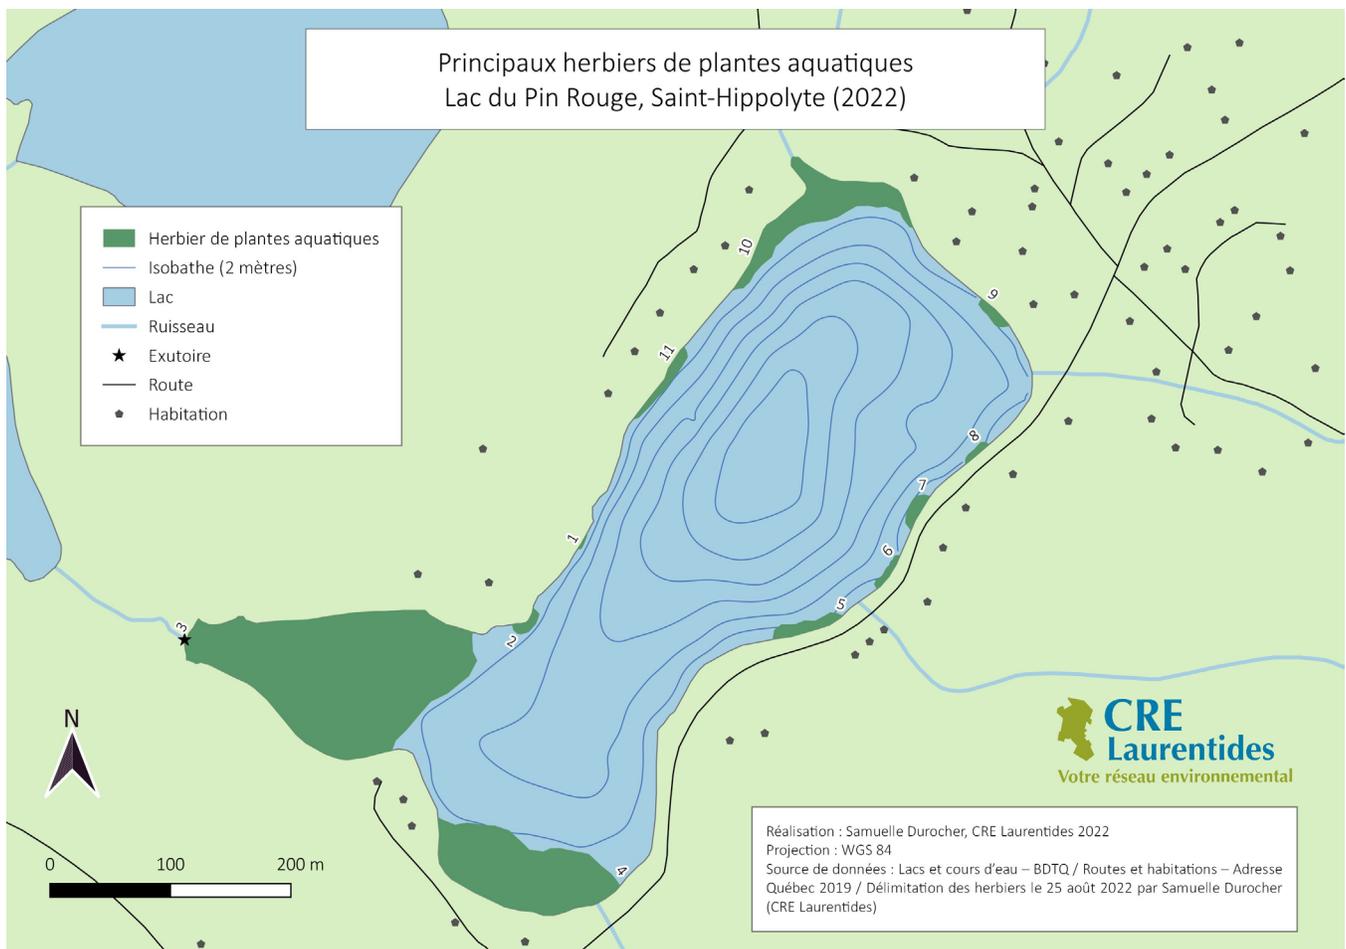
Figure 23. Carte des principaux herbiers de plantes aquatiques du lac du Pin Rouge

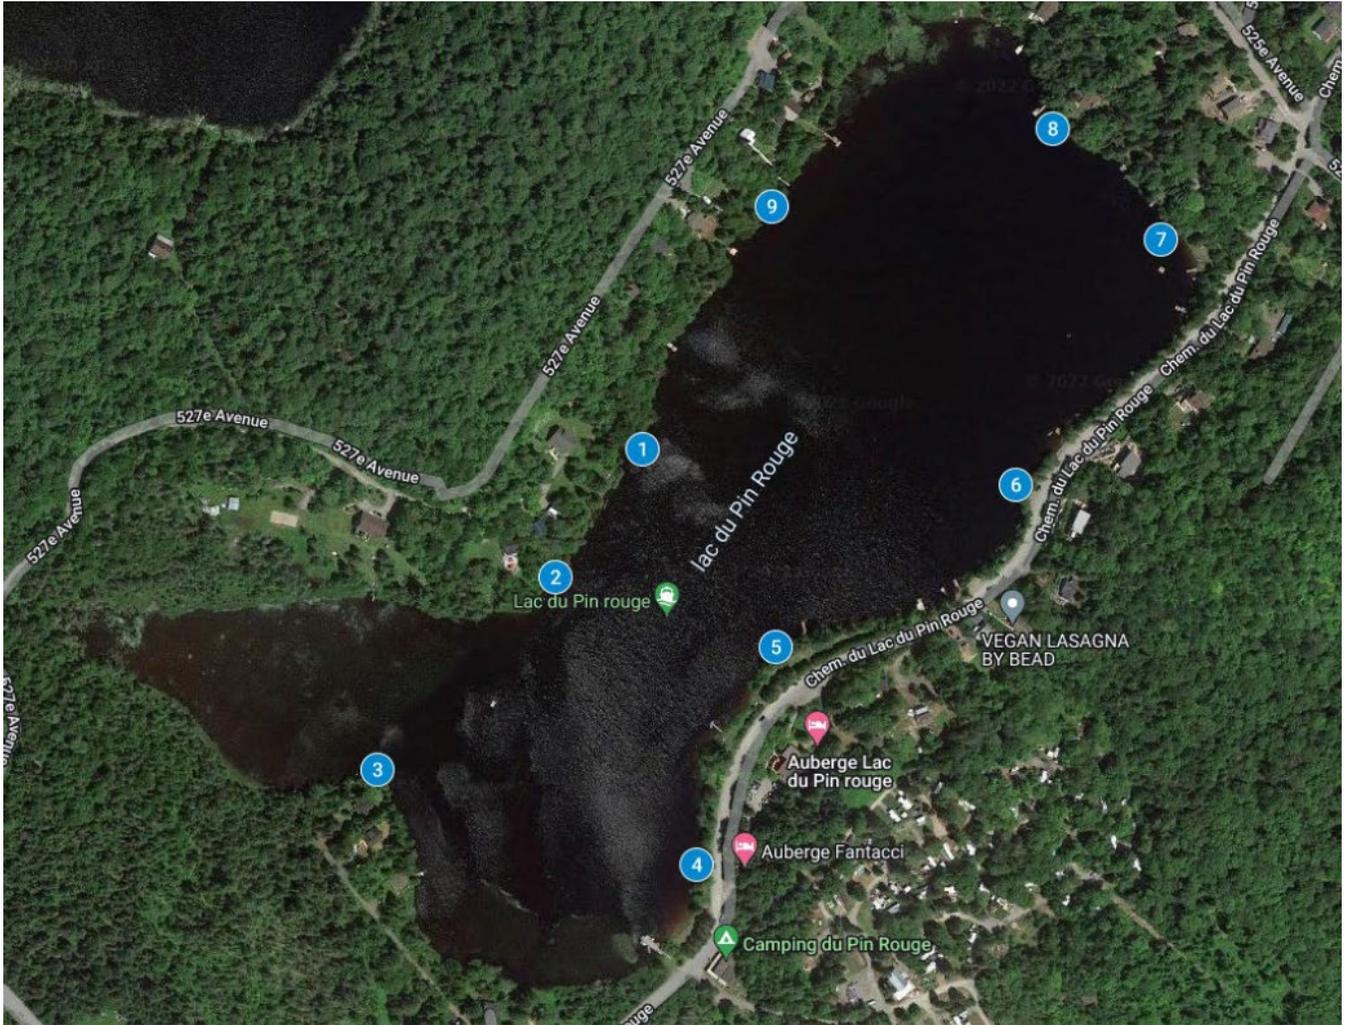
Le suivi du périphyton a été réalisé pour la première fois en 2022 et pour une deuxième année en 2023. Selon le protocole du RSVL, il est recommandé, idéalement, de sélectionner 12 sites de suivi pour les lacs de moins de 2 km². Les sites sélectionnés sont présentés à la figure 24 et les résultats au tableau VIII.

Figure 24. Localisation des sites de suivi de périphyton au lac du Pin Rouge

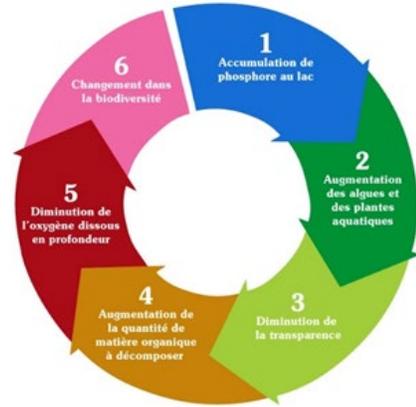
Figure 25. Schéma illustrant le processus d'eutrophisation des lacs

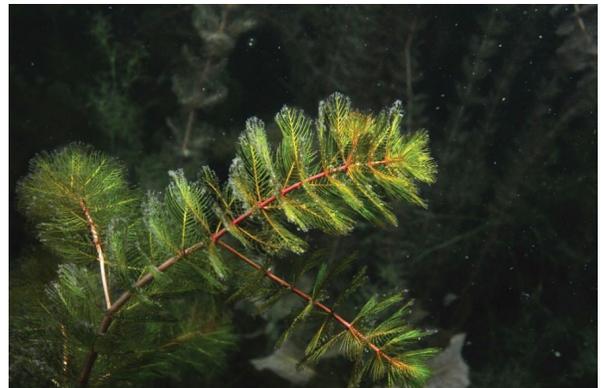
Figure 26. Myriophylle à épis (*Myriophyllum Spicatum*) Crédit photo : Richard Carignan

La principale plante aquatique envahissante à surveiller dans les lacs des Laurentides est le myriophylle à épis. Une fois qu'elle s'est installée, il est difficile de limiter sa propagation. Il faut donc éviter qu'elle colonise nos lacs.

Toutefois, les plantes aquatiques exotiques envahissantes (PAEE) sont indésirables. Ce sont des espèces qui ont été introduites à l'extérieur de leur aire de répartition naturelle. Ainsi, le manque d'espèces compétitrices les rend très efficaces face aux plantes indigènes, soit les plantes déjà bien adaptées au milieu et non-nuisibles pour l'écosystème. La présence de PAEE peut nuire gravement à la santé du lac en monopolisant rapidement la surface colonisable.

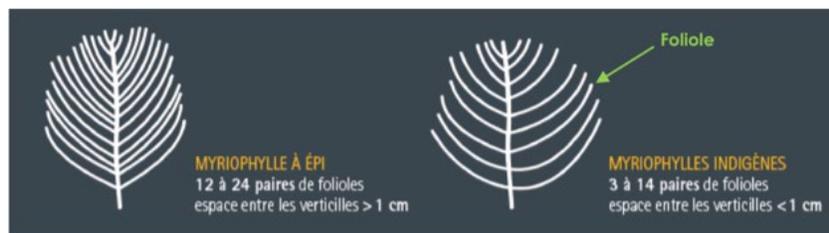
Il est également important d'apprendre à reconnaître les plantes aquatiques envahissantes, dont le myriophylle à épis, afin de repérer plus facilement leur présence dans les lacs et redoubler de prudence. Une astuce consiste à compter le nombre de paires de folioles sur plusieurs feuilles, à différents endroits de la tige : le myriophylle à épis possède plus de **12 folioles** par feuille alors que les myriophylles indigènes (originaires du Québec) en possèdent généralement **moins de 12**.

Figure 27. Critère d'identification du myriophylle à épis ©CRE Laurentides

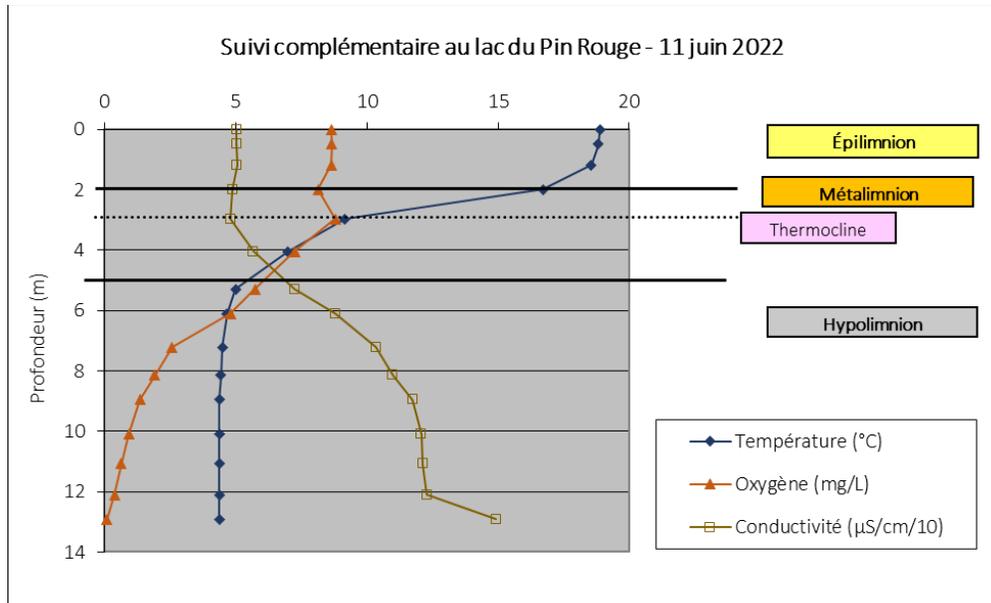
Figure 28. Profils de température, d'oxygène dissous et de conductivité au lac du Pin Rouge, le 11 juin 2022

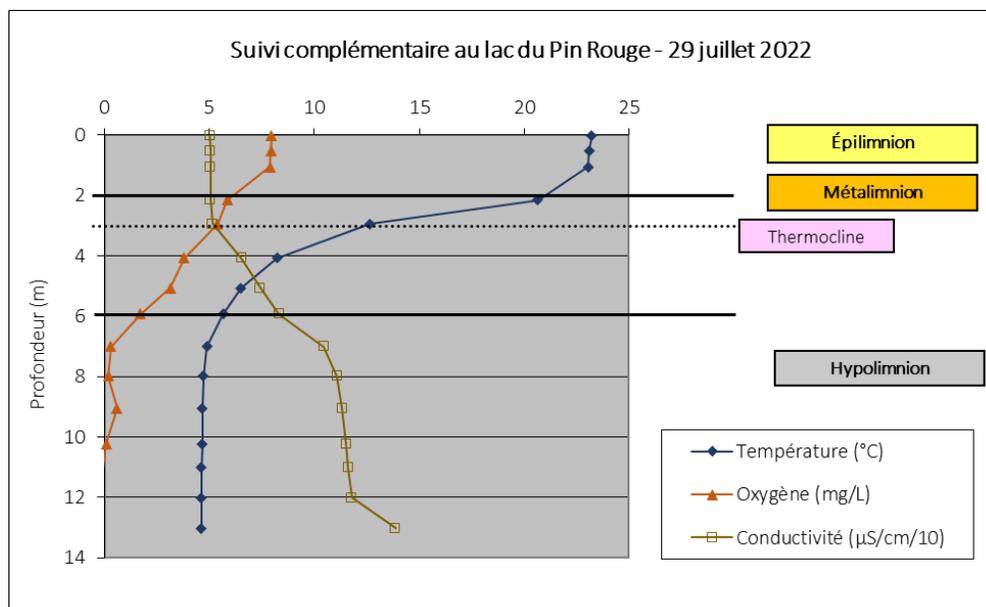
29 juillet 2022						
Z (m)	Temp (°C)	gradient (°C/m)	OD (%)*	OD (mg/L)	strate	CondSp (µS/cm)
0,0	23,2	N/D	93,4	8,0	épilimnion	50,2
0,5	23,1	0,2	92,6	7,9	épilimnion	50,4
1,1	23,1	0,1	92,0	7,9	épilimnion	50,4
2,2	20,7	2,2	65,2	5,9	métalimnion	50,6
2,9	12,7	10,1	50,8	5,4	thermocline	51,4
4,1	8,2	3,9	32,2	3,8	métalimnion	65,3
5,1	6,5	1,7	25,6	3,1	métalimnion	74,3
5,9	5,7	1,0	13,5	1,7	métalimnion	83,3
7,0	4,9	0,7	2,2	0,3	hypolimnion	104,6
8,0	4,7	0,2	1,4	0,2	hypolimnion	110,9
9,0	4,7	0,1	4,6	0,6	hypolimnion	113,3
10,2	4,7	0,0	0,6	0,1	hypolimnion	115,1
11,0	4,6	0,1	-0,4	-0,1	hypolimnion	116,2
12,0	4,6	0,0	-1,2	-0,2	hypolimnion	117,8
13,0	4,6	0,0	-1,6	-0,2	hypolimnion	138,7

Figure 29. Profils de température, d'oxygène dissous et de conductivité au lac du Pin Rouge, le 29 juillet 2022

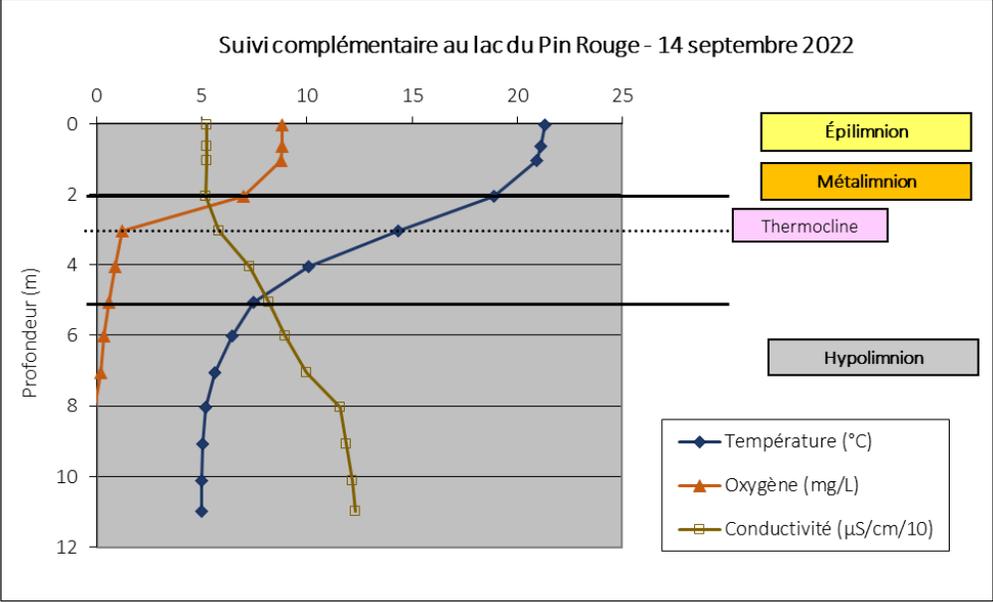
14 septembre 2022						
Z (m)	Temp (°C)	gradient (°C/m)	OD (%)*	OD (mg/L)	strate	CondSp (µS/cm)
0,0	21,3	N/D	99,9	8,8	épilimnion	52,2
0,6	21,1	0,4	98,9	8,8	épilimnion	52,2
1,0	20,9	0,4	98,4	8,8	épilimnion	52,2
2,1	18,9	2,0	74,9	7,0	métalimnion	51,7
3,0	14,3	4,7	11,7	1,2	thermocline	58,0
4,0	10,1	4,3	7,9	0,9	métalimnion	72,9
5,1	7,4	2,5	5,0	0,6	métalimnion	82,0
6,0	6,4	1,0	2,6	0,3	métalimnion	89,6
7,1	5,6	0,8	1,5	0,2	hypolimnion	100,0
8,0	5,2	0,5	-0,9	-0,1	hypolimnion	115,9
9,1	5,1	0,1	-1,2	-0,2	hypolimnion	118,8
10,1	5,0	0,1	-1,3	-0,2	hypolimnion	121,4
11,0	5,0	0,0	-1,5	-0,2	hypolimnion	123,0

Figure 30. Profils de température, d’oxygène dissous et de conductivité au lac du Pin Rouge, le 14 septembre 2022
