SUIVI DU PÉRIPHYTE À SAINTE-ANNE-DES-LACS

Conseil régional de l'environnement des Laurentides

Programme de Soutien technique des lacs 2025 à Sainte-Anne-des-Lacs

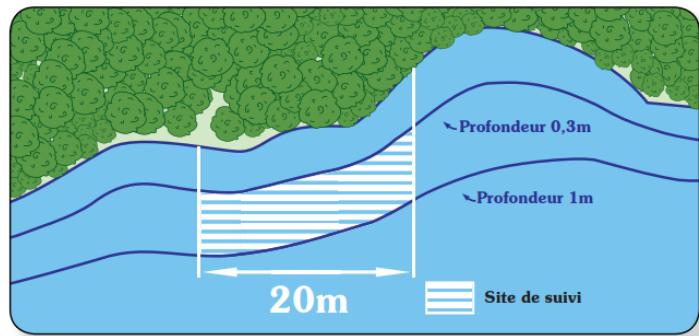
Figure 1. Emplacement des sites de suivi du périphyton, MELCC.

Le suivi du périphyton se fait durant 3 années consécutives entre la mi-juillet et la mi-août, auxquelles s'enchaînent 5 années de pause. Un plan de suivi a été élaboré pour chacun des lacs afin que les observations soient effectuées aux mêmes sites à chaque année (Annexe 1). Les sites de suivi ont été sélectionnés selon plusieurs critères, soit la présence d'au moins 10 roches de plus de 10 cm de diamètre, submergées à une profondeur de 0,3 à 1 mètre et localisées à une distance d'au plus 20 mètres de large (Figure 1). Sur les 10 roches sélectionnées au hasard, les mesures suivantes sont effectuées¹ :

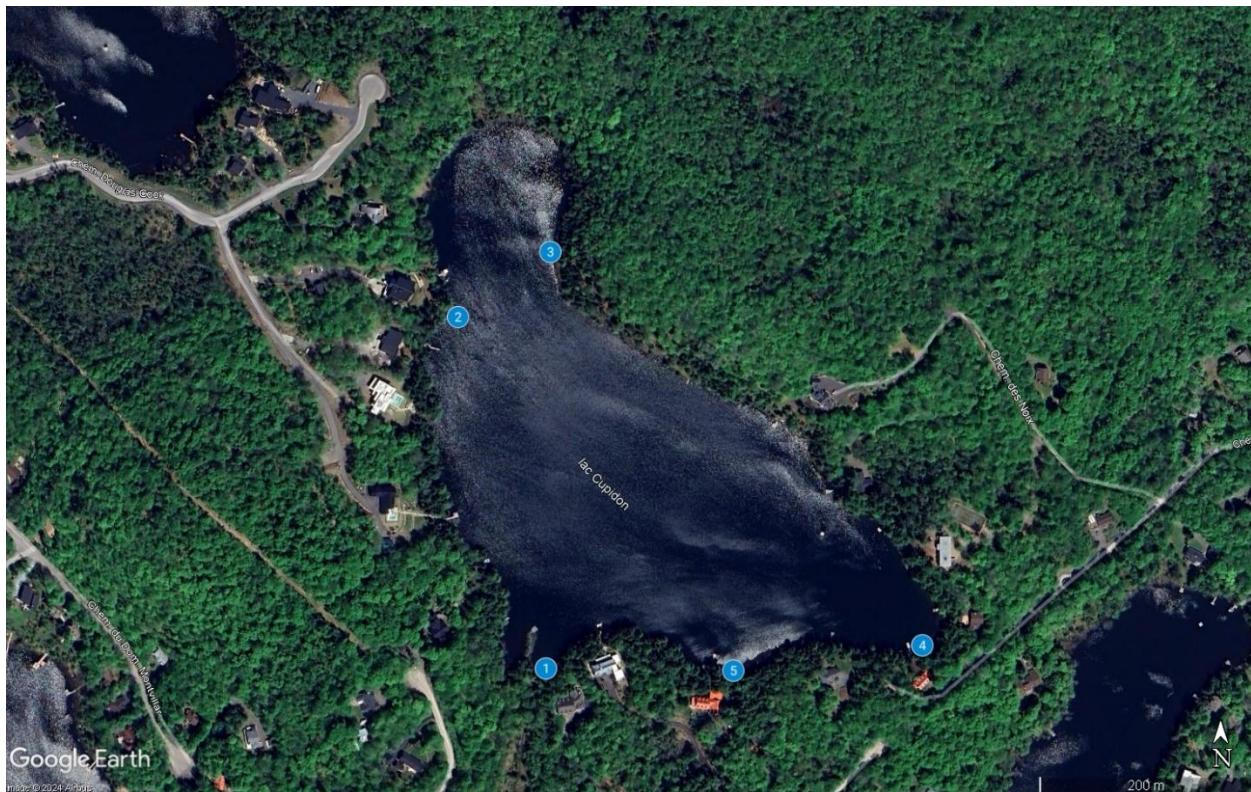
Figure 1. Lieu des sites de suivi du périphyton au lac Cupidon

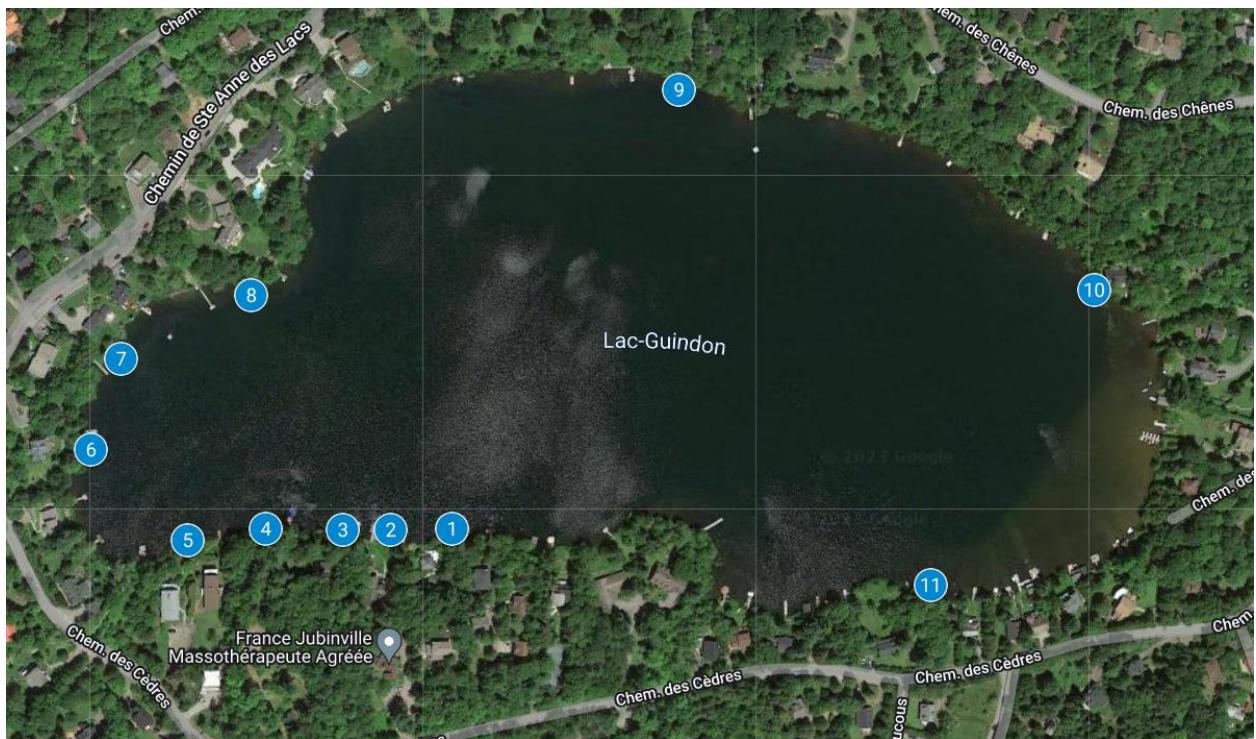
Figure 2. Lieu des sites de suivi du périphyton au lac Guindon

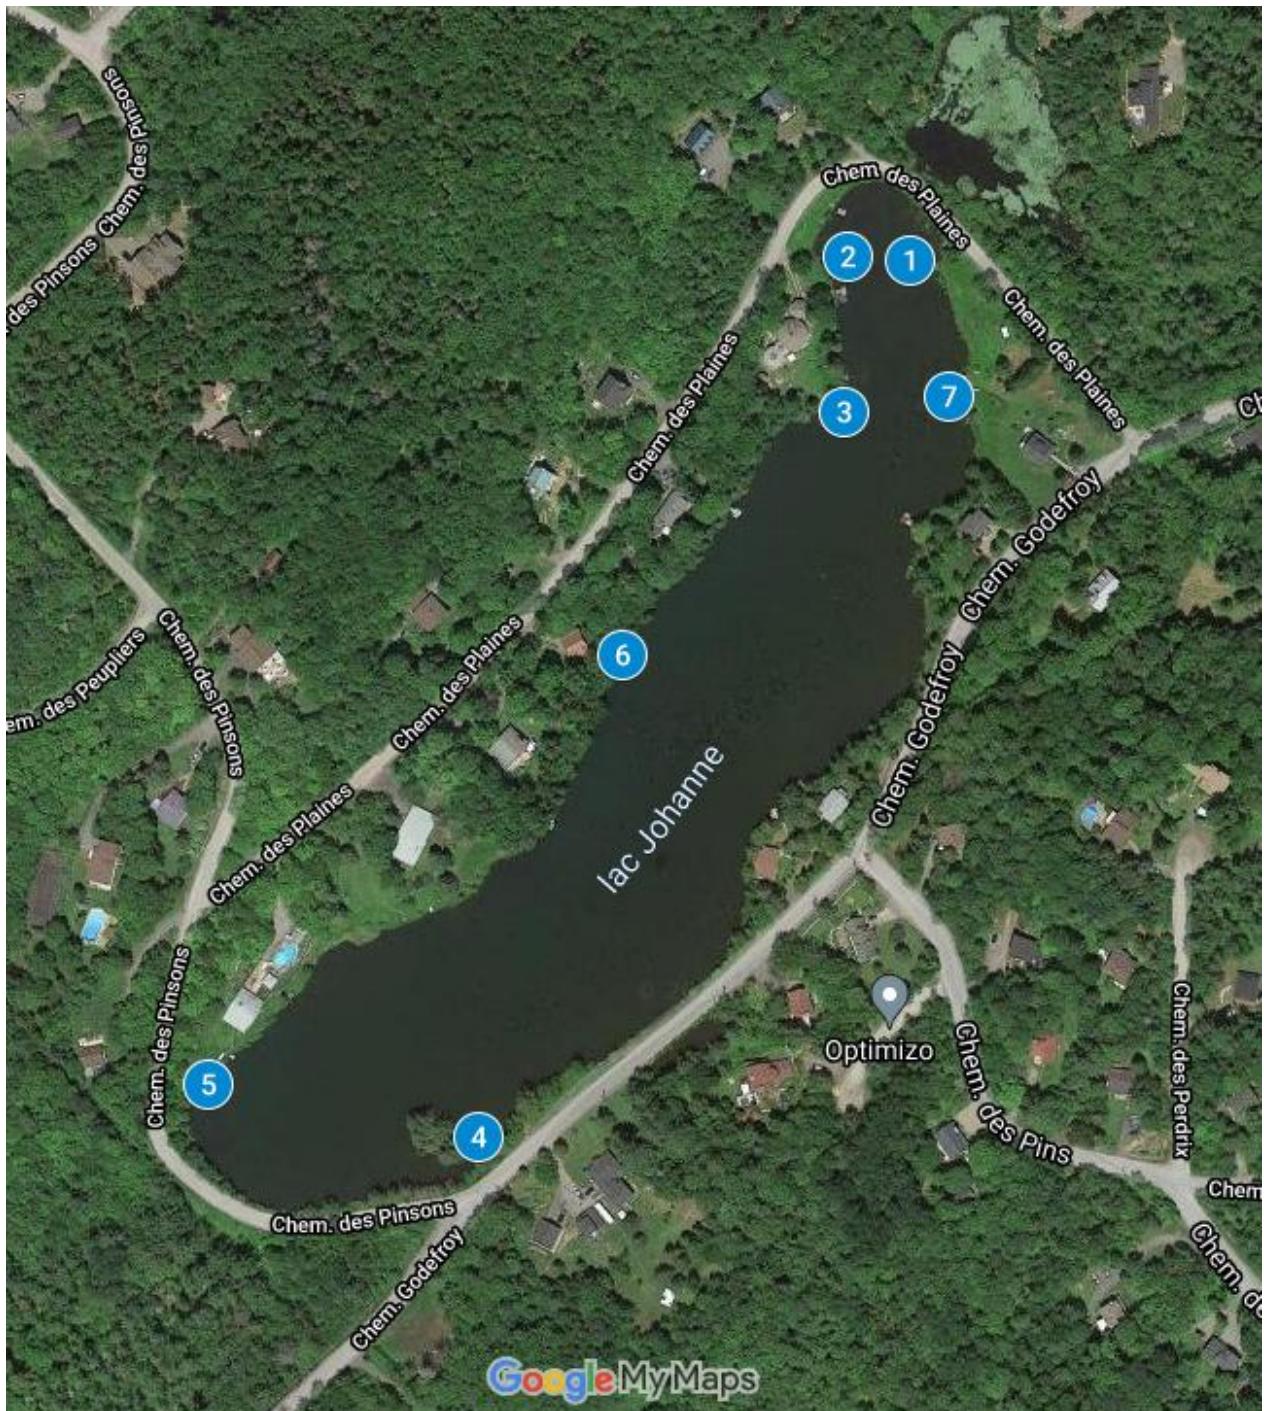
Figure 3. Lieu des sites de suivi du périphyton au lac Johanne

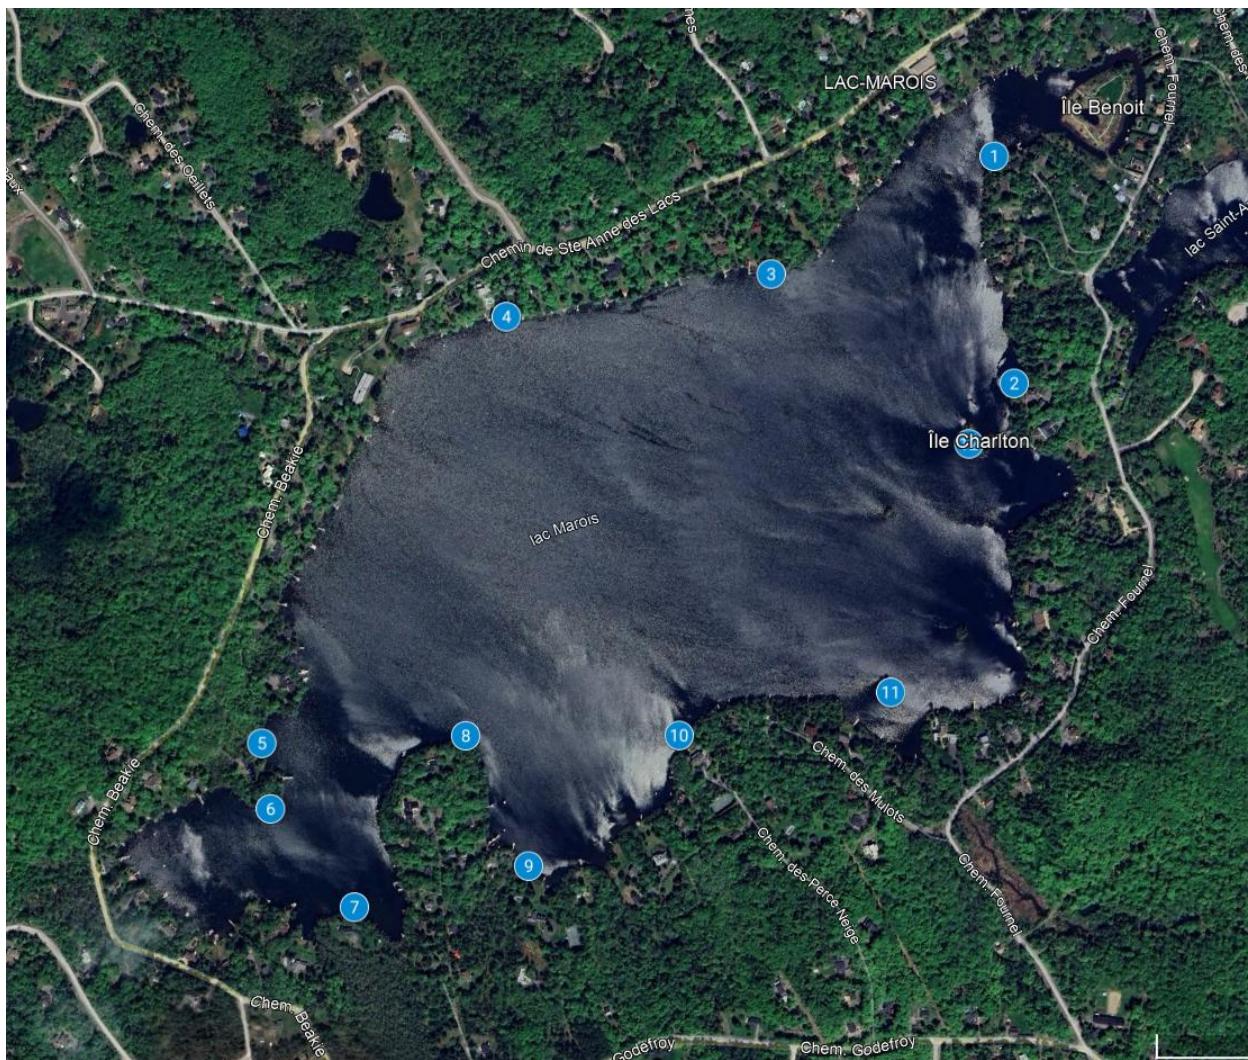
Figure 4. Lieu des sites de suivi du périphyton au lac Marois

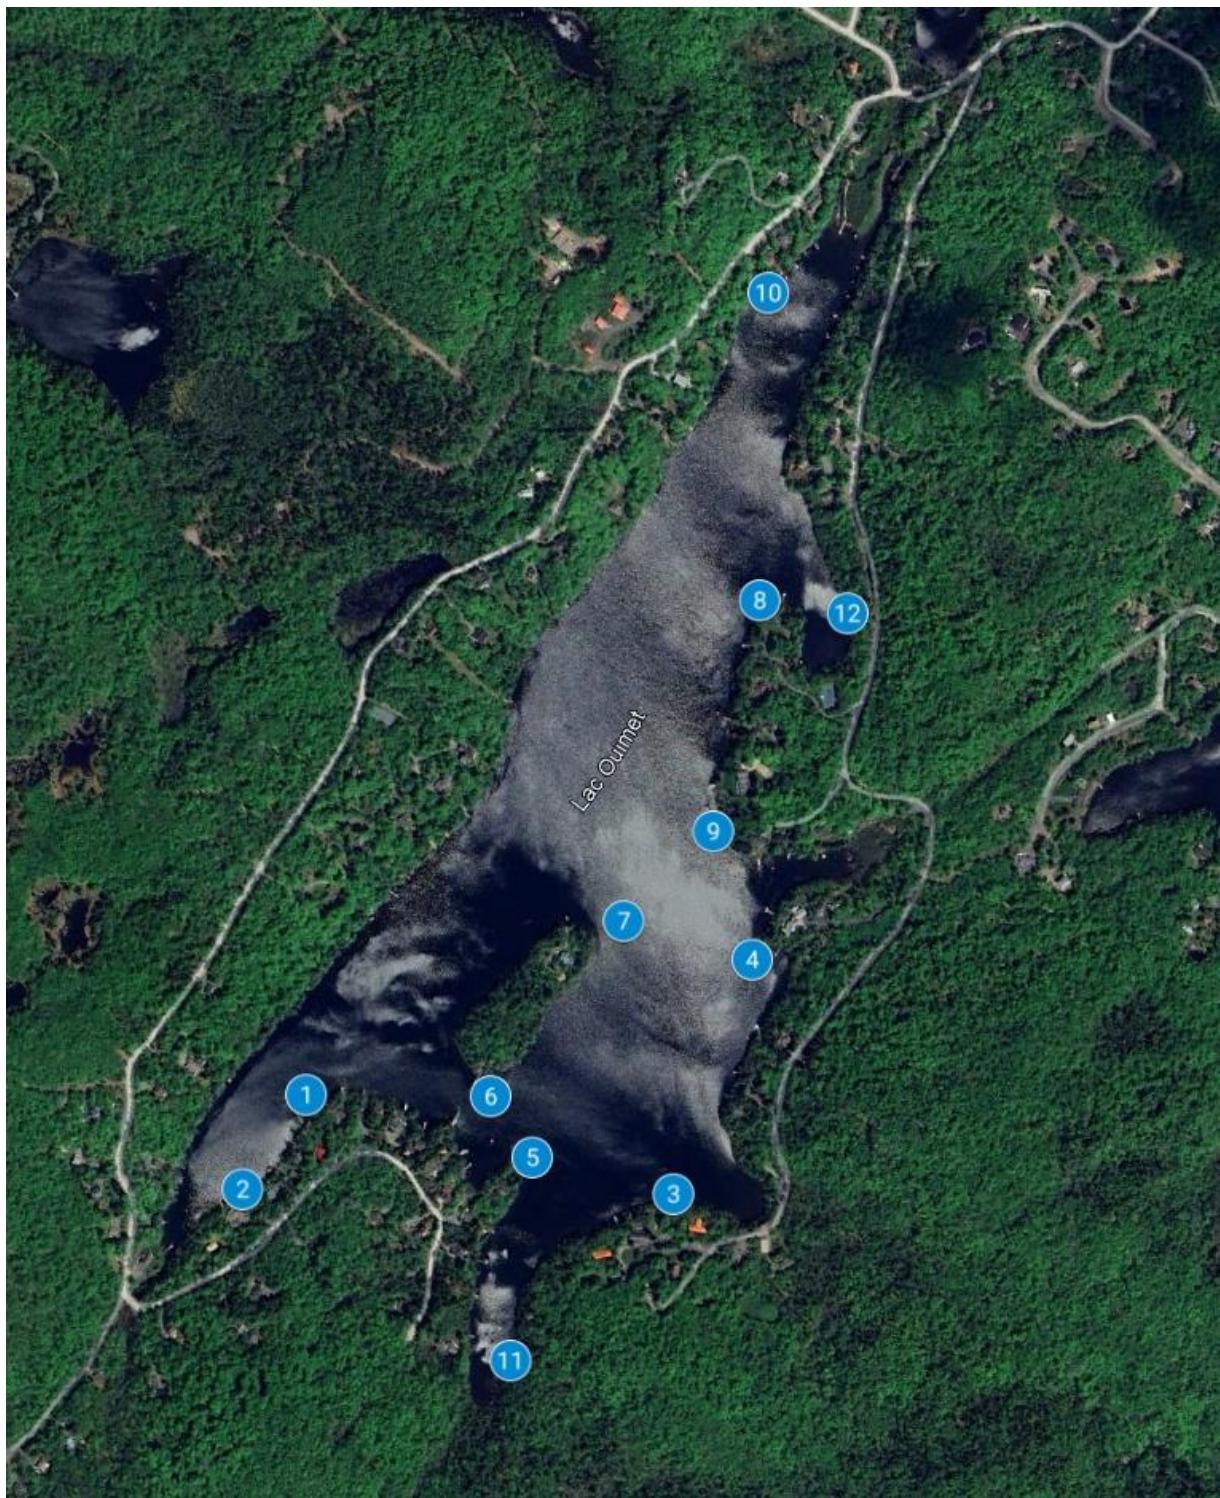
Figure 5. Lieu des sites de suivi du périphyton au lac Ouimet

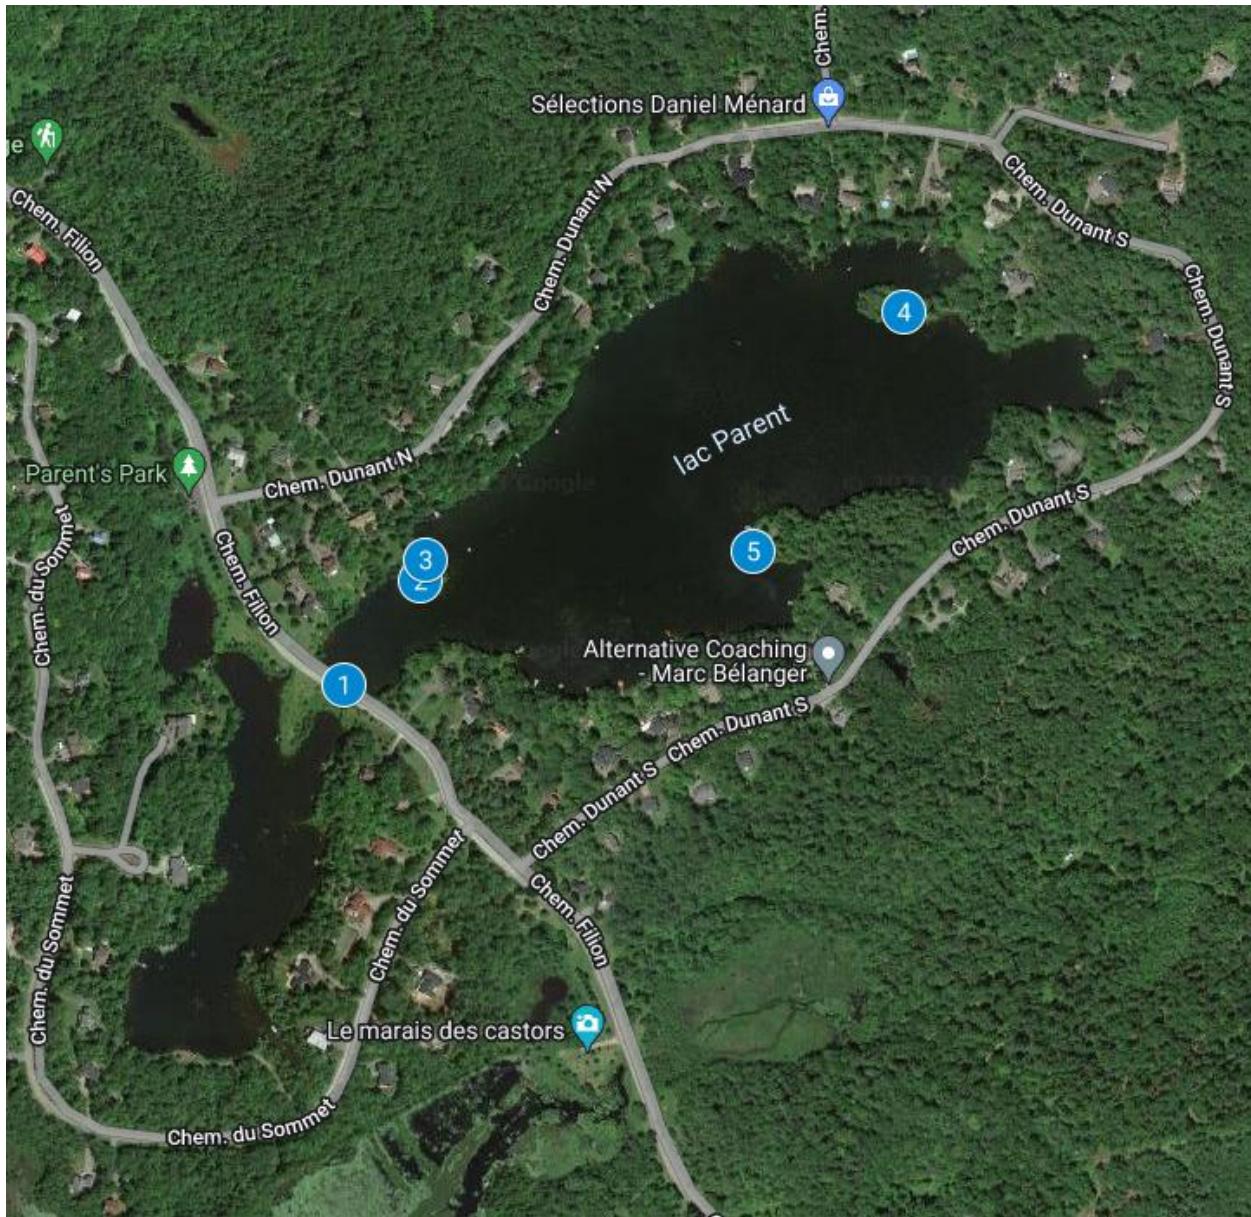
Figure 6. Lieu des sites de suivi du périphyton au lac Parent

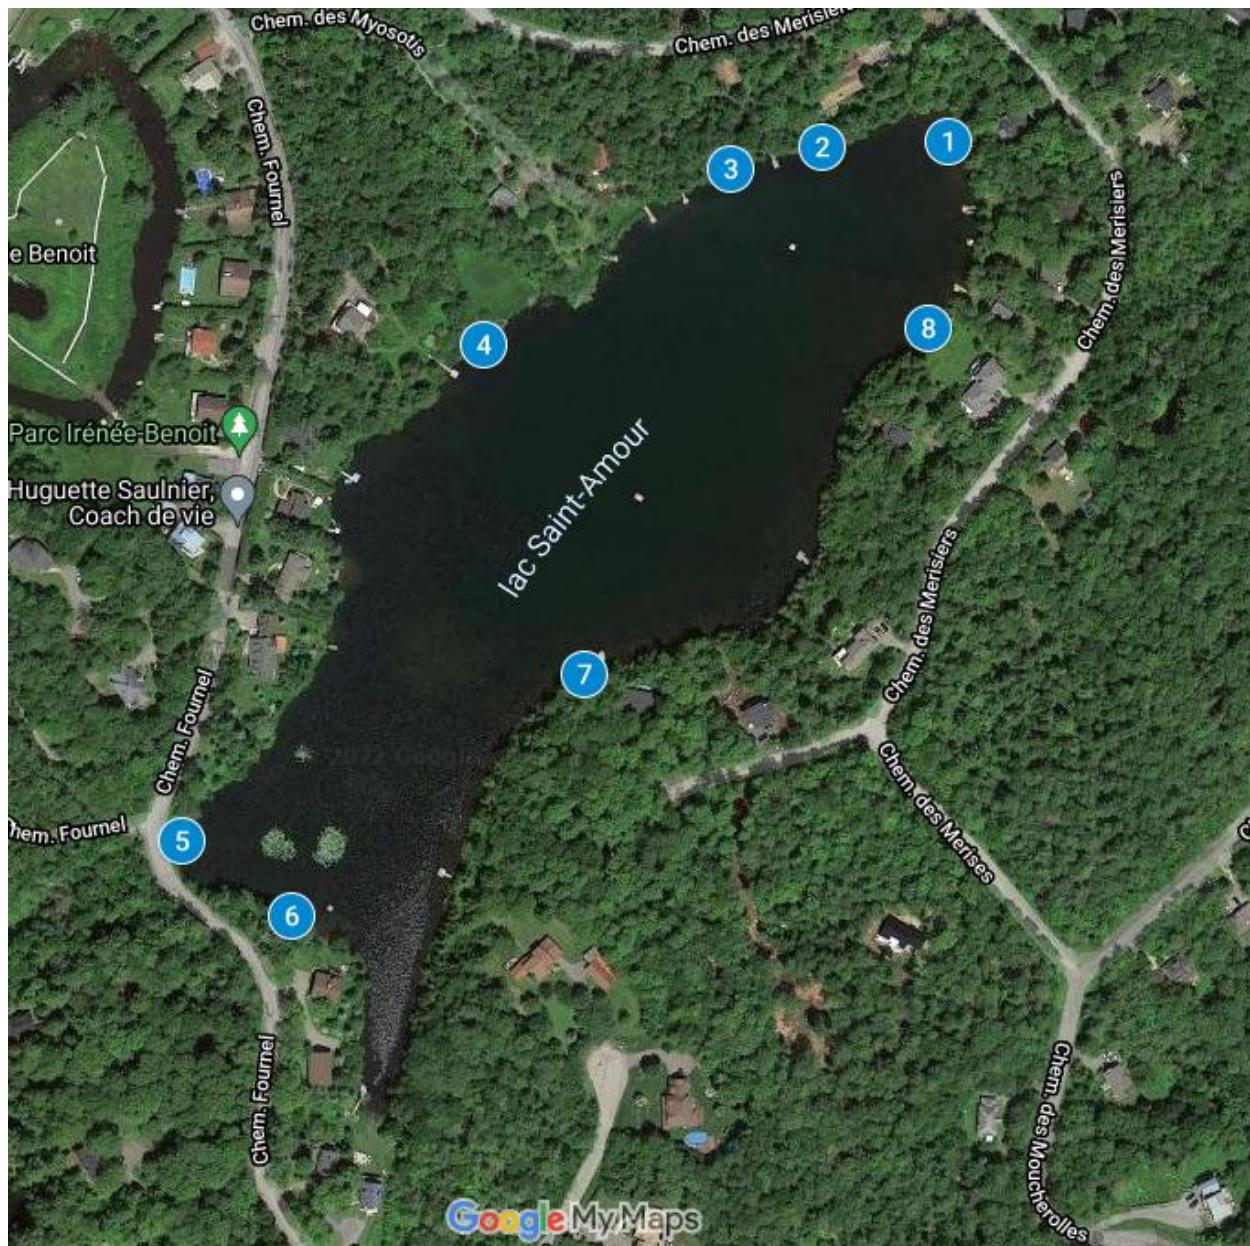
Figure 7. Lieu des sites de suivi du périphyton au lac Saint-Amour

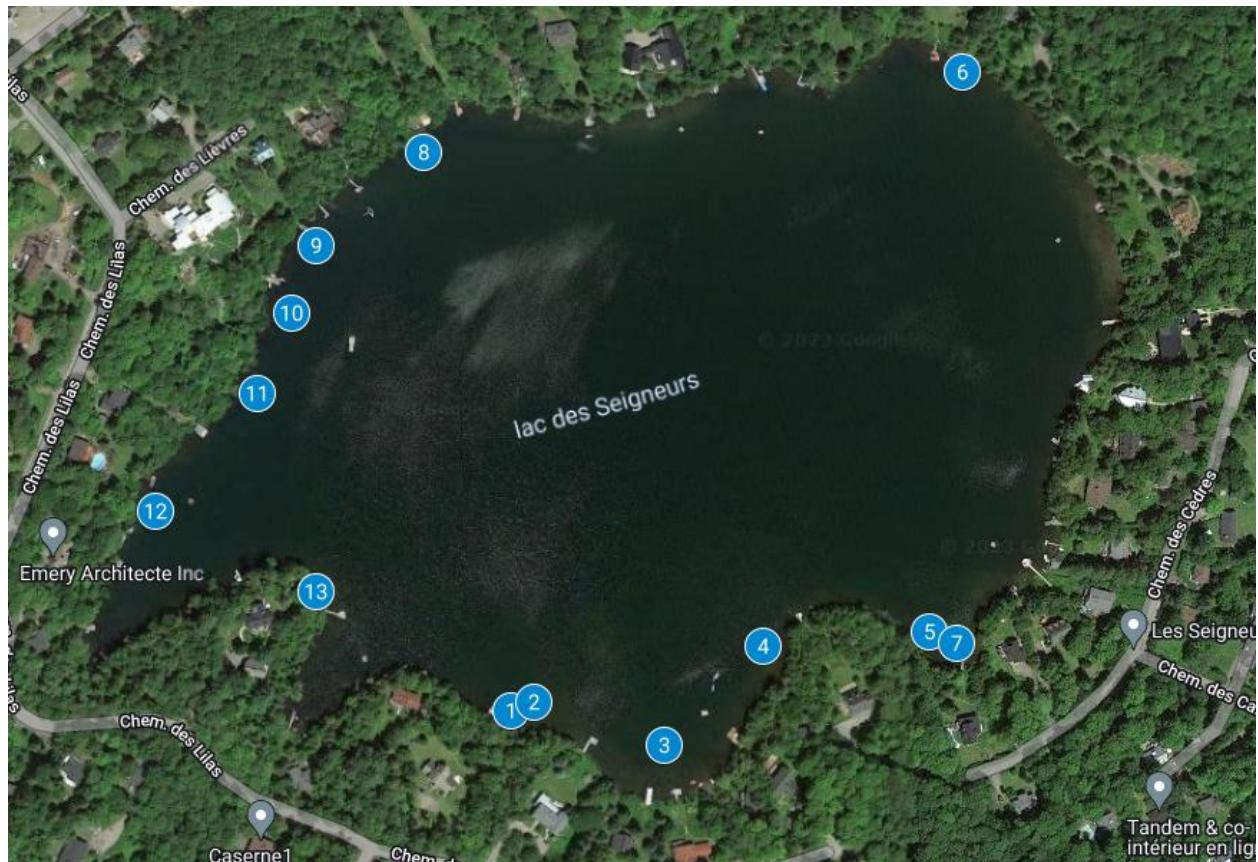
Figure 8. Lieu des sites de suivi du périphyton au lac des Seigneurs

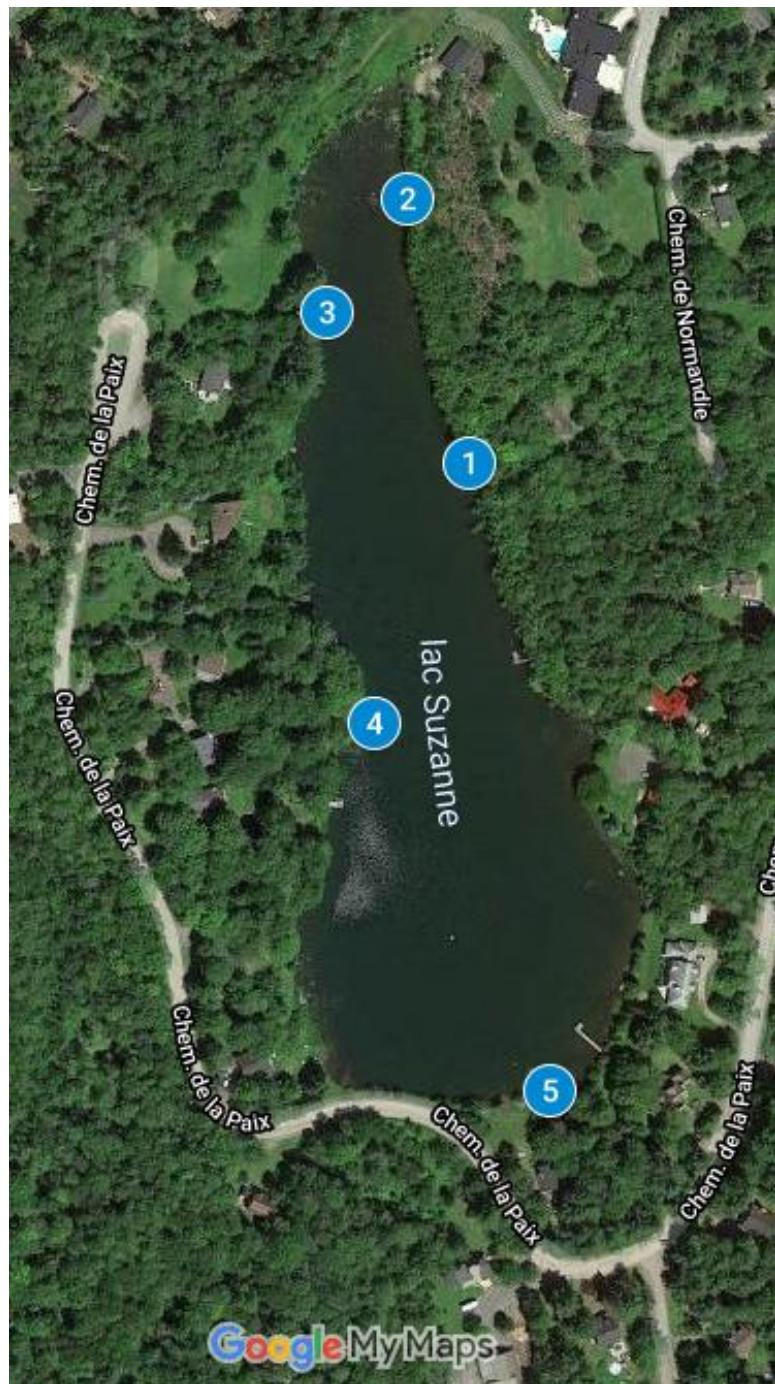
Figure 9. Lieu des sites de suivi du périphyton au lac Suzanne

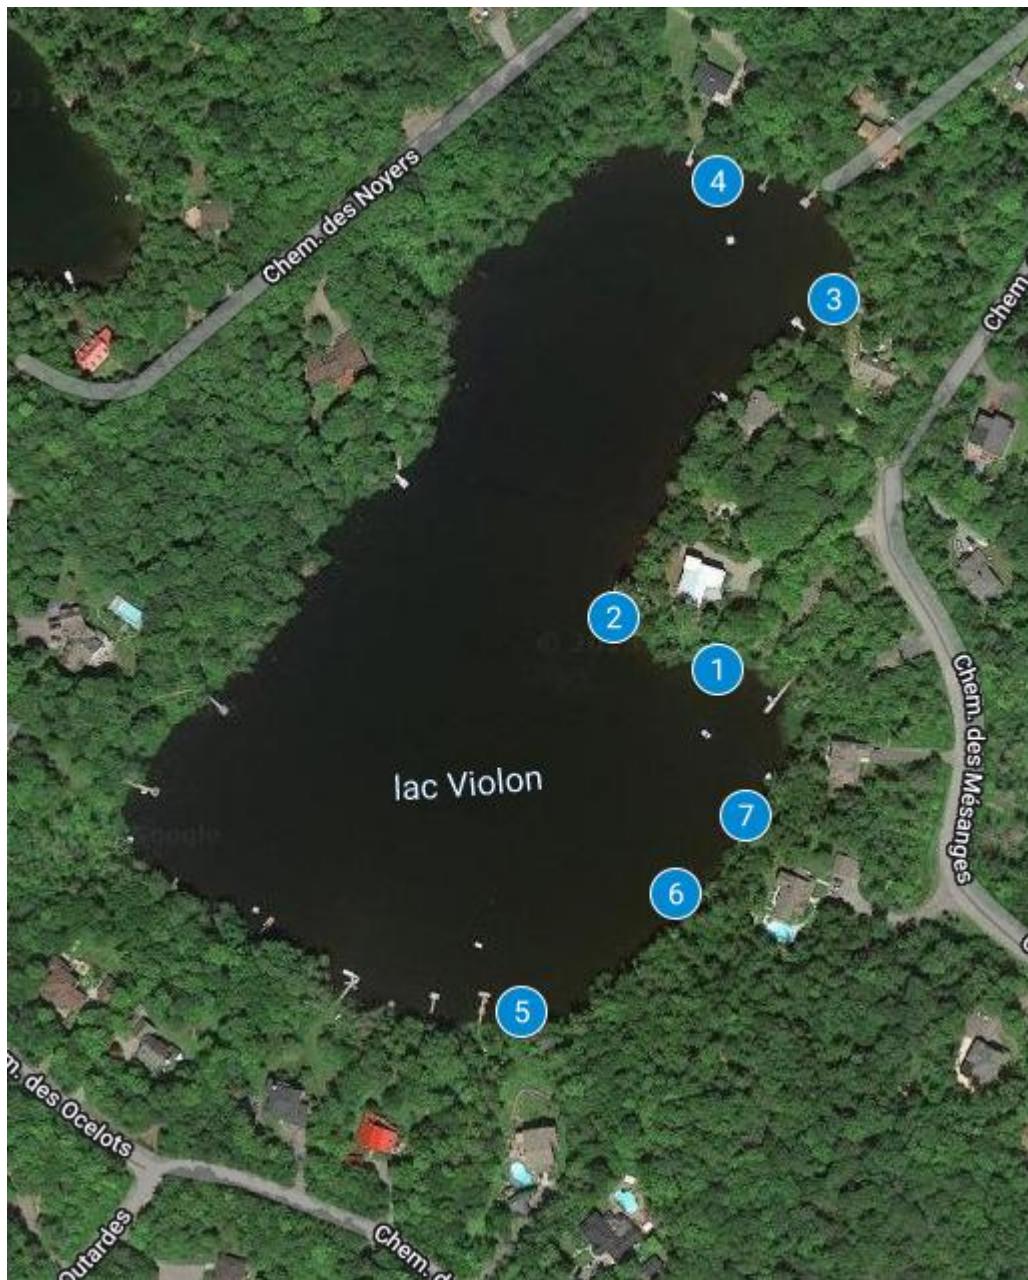
Figure 10. Lieu des sites de suivi du périphyton au lac Violon
