# Rapport de caractérisation de la bande riveraine des lacs Caché et Chaud de La Macaza

Conseil régional de l'environnement des Laurentides ÉTÉ 2017

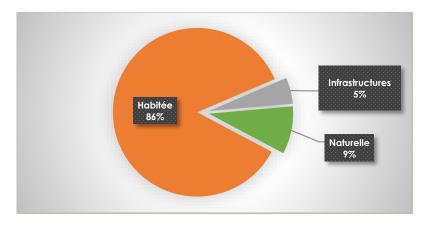
Figure 1. Utilisation du sol dans la bande riveraine du lac Chaud (2017) — Secteur 1 « la berge »

Le pourtour du lac (soit exactement 25 km²) est constitué en grande partie de terrains habités qui comptent pour 86 % de la bande riveraine. 9% seulement de la berge du lac Chaud est conservé à l'état naturel. Les zones d'infrastructures représentent 5 % de la bande riveraine et sont localisées aux endroits où le chemin traverse celle-ci. La répartition des catégories d'utilisation du sol du secteur de « la berge » sont illustrées à la figure 1 et à l'annexe 1.

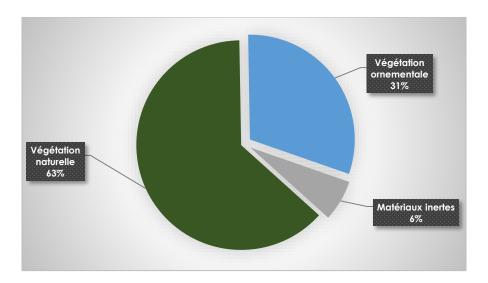
Figure 2. Types d'aménagement dans la bande riveraine du lac Chaud (2017) — Secteur 1 « la berge »

Nous avons ensuite caractérisé les types d'aménagement de la bande riveraine, soit le pourcentage de recouvrement par la végétation naturelle, ornementale et les matériaux inertes. Comme le montre la figure 2, c'est la végétation de type naturelle que l'on retrouve majoritairement dans la bande riveraine du lac Chaud, avec une proportion de 63 %, soit près des deux tiers, contre 31 % pour la végétation ornementale. Le reste (6 %) est constitué de matériaux inertes (Figure 2). Ce type d'aménagement inclut principalement les routes et portions des bâtiments (maison, remises, abris à bateaux, etc.) localisées dans la bande riveraine.

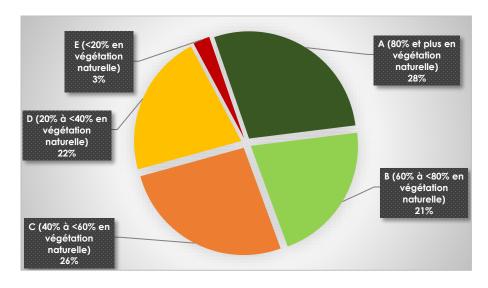
Figure 3. Classes d'aménagement dans la bande riveraine du lac Chaud (2017) — Secteur 1 « la berge »

Lorsque l'on classe les différentes zones homogènes répertoriées en bordure du lac Chaud en fonction de leur recouvrement par la végétation naturelle (Figure 3 et annexe 2), on constate qu'un peu plus du quart (28%) d'entre elles sont végétalisées à plus de 80% (catégorie A). Parmi celles-ci, 15% se trouvent en zones habitées. À l'opposé, une proportion équivalente est fortement dégradée et possède moins de 40% de végétation naturelle.

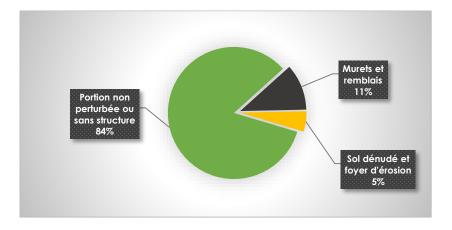
Figure 4. Dégradation du rivage au lac Chaud (2017) - Secteur 1 « la berge »

En ce qui concerne la dégradation du rivage, 84% de celui-ci ne présente aucune perturbation. Cependant, il est important de mentionner qu'une partie importante est composée de roches et de galets. Il est toutefois difficile de déterminer s'il s'agit de roches

importées ou locales. Les murets et remblais couvrent 11% de la berge du lac Chaud et 5% de celle-ci est à nue ou en érosion (Figure 4).

Suite à la caractérisation de la bande riveraine au lac **Chaud** trois grandes observations dominent soit : la présence de plusieurs contrevenants à la réglementation municipale visant la protection de la bande riveraine, la présence importante de murets et de foyers d'érosion et finalement la présence non négligeable de matériaux inertes dans la bande riveraine. En effet, un nombre important de maisons ont été construites dans les premiers 15 mètres de celle-ci.

Dans le cas de la première observation, il ne s'agit pas de mettre en place de nouvelles mesures, mais plutôt de poursuivre la sensibilisation des citoyens sur le rôle et les avantages d'une bande riveraine. Bien que dans le cadre du protocole, le nombre de propriétés non conformes à la règlementation n'a pas été répertorié précisément, il a toutefois été possible de constater de façon générale, que la bande riveraine des propriétés est principalement végétalisée sur les premiers 5 mètres à partir du lac. Ainsi, dans le cas où la largeur de la bande riveraine est de 10 mètres, ceci équivaut donc à la moitié de la zone à protéger qui est bien souvent constituée de gazon. De plus, un nombre non négligeable de terrain possède du gazon entretenu jusqu'au lac. C'est donc à ces endroits que doivent se concentrer les efforts de sensibilisation et de coercition.

Concernant les maisons et structures ayant été construites dans la bande riveraine et possèdant un droits acquis, il est difficile d'exiger leur déplacement ou remplacement. Encore une fois, il faut sensibiliser les propriétaires à l'importance de revégétaliser les murets, de ne pas construire de nouvelles structures (terrasses, remises, ect.) dans la bande riveraine et de végétaliser le plus possible en périphérie des structures existantes ainsi qu'ailleurs sur sa propriété et ce, même sur les portions qui se situent à l'extérieur de la bande riveraine.

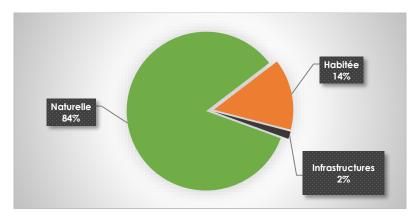
Figure 5. Utilisation du sol dans la bande riveraine du lac Chaud (2017) — Secteur 2 « les îles »

14% de la bande riveraine du secteur des îles est constituée de zones habitées, qui se retrouvent presqu'exclusivement sur l'île du Curé. La seule zone d'infrastructure, soit une ligne de transport électrique, est également située sur cette île (Figure 5 et annexe 1).

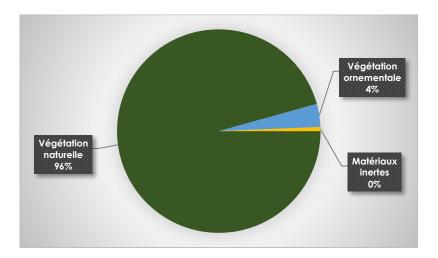
Figure 6. Types d'aménagement dans la bande riveraine du lac Chaud (2017) — Secteur 2 « les iles » 2

Globalement, 96 % de la bande riveraine des îles est recouverte par de la végétation naturelle (Figure 6 et annexe 2).

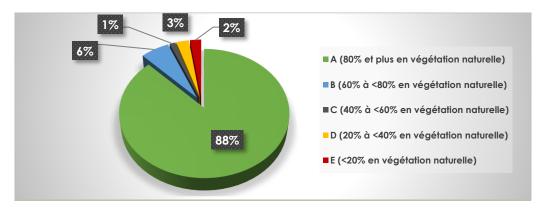
Figure 11. Classes d'aménagement dans la bande riveraine du Grand lac Caché à La Macaza en 2017

Au niveau des classes d'aménagement, les rives du lac Caché sont recouvertes à 88% par des zones ayant plus de 80% de végétation naturelle. Seulement 5% des zones possèdent moins de 40% de végétation naturelle (Figure 11). Encore une fois, on note que la situation par rapport à 2009 s'est améliorée. Les zones de catégorie A, végétalisées à plus de 80% sont passées de 71 à 88% (Figure 12).

Au Grand lac **Caché**, la présence du parc national du Mont-Tremblant combinée aux efforts des résidents, dont les bandes riveraines sont pour une majorité conformes aux règlements municipaux, permet de dresser un portrait plutôt positif de l'état naturel des rives. Les quelques problèmes qui ont été identifiés sont principalement concentrés dans la baie des Copains, la baie à Jutras et dans la bande de terre entre la limite sud du camp Quatre-Saisons et de cette dernière, là où les propriétés sont les plus anciennes et les plus nombreuses. Cet exercice a par ailleurs permis de confirmer qu'une amélioration de la situation avait eu lieu en zone habitée de 2009 à 2017 par l'ajout de 7% de couverture végétale naturelle.
