PORTRAIT DU LAC PRÉVOST

Document produit par
Le Conseil régional de l'environnement des Laurentides
(CRE Laurentides)

Conseil régional de l'environnement des Laurentides (2022). *Portrait du lac Prévost, Saint-Sauveur*. Programme de *Soutien technique des lacs*, 48 p.

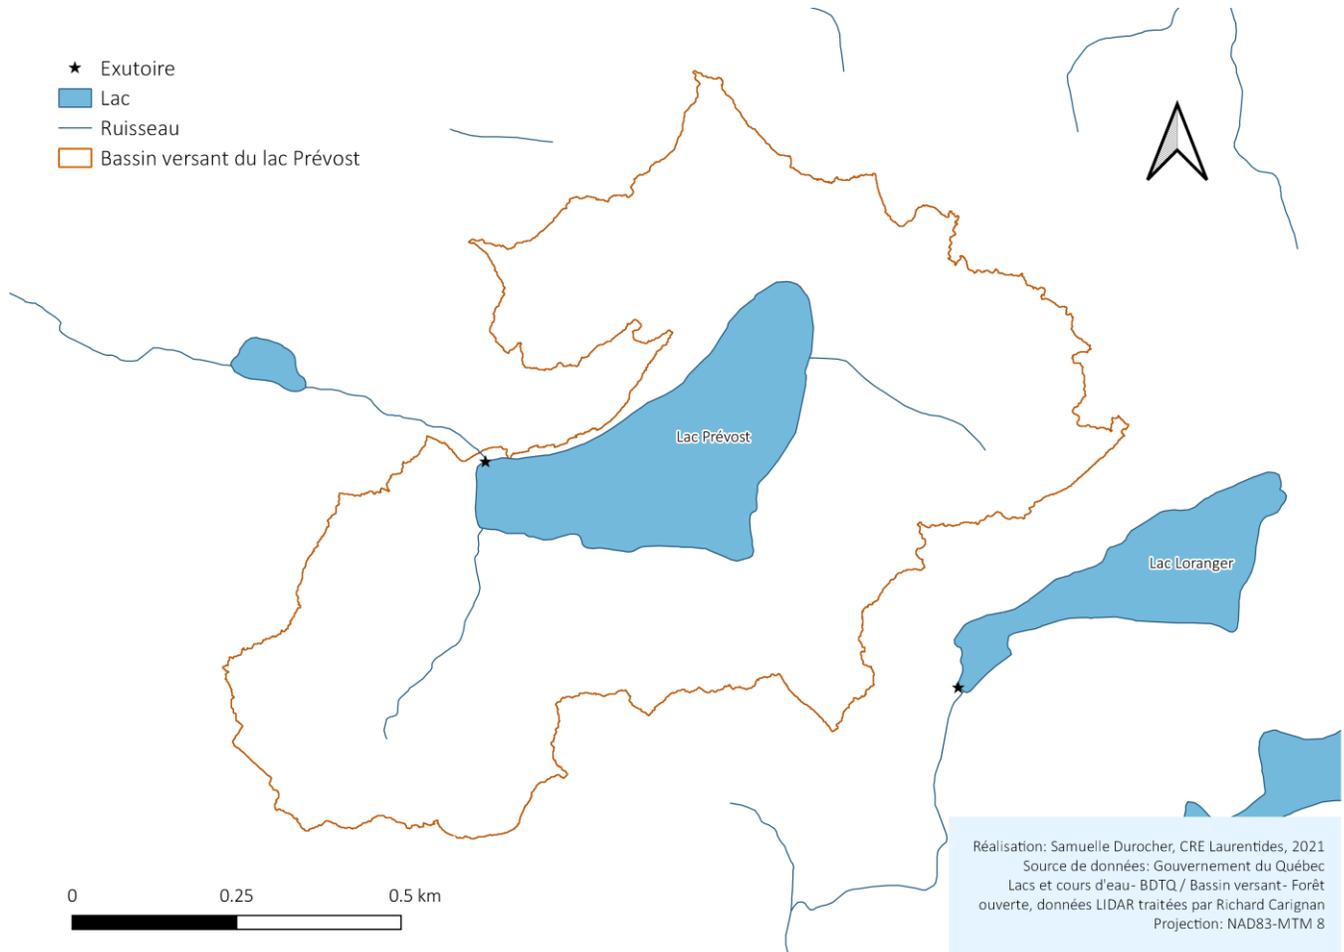
Figure 4. Le bassin versant immédiat du lac Prévost

Le bassin versant du lac Prévost, d'une superficie de 0,756 km², ne comprend pas d'autre plan d'eau, mais comporte 0,699km de ruisseaux connectés au lac (Figure 4). Ses limites sont comprises dans la ville de Saint-Sauveur.

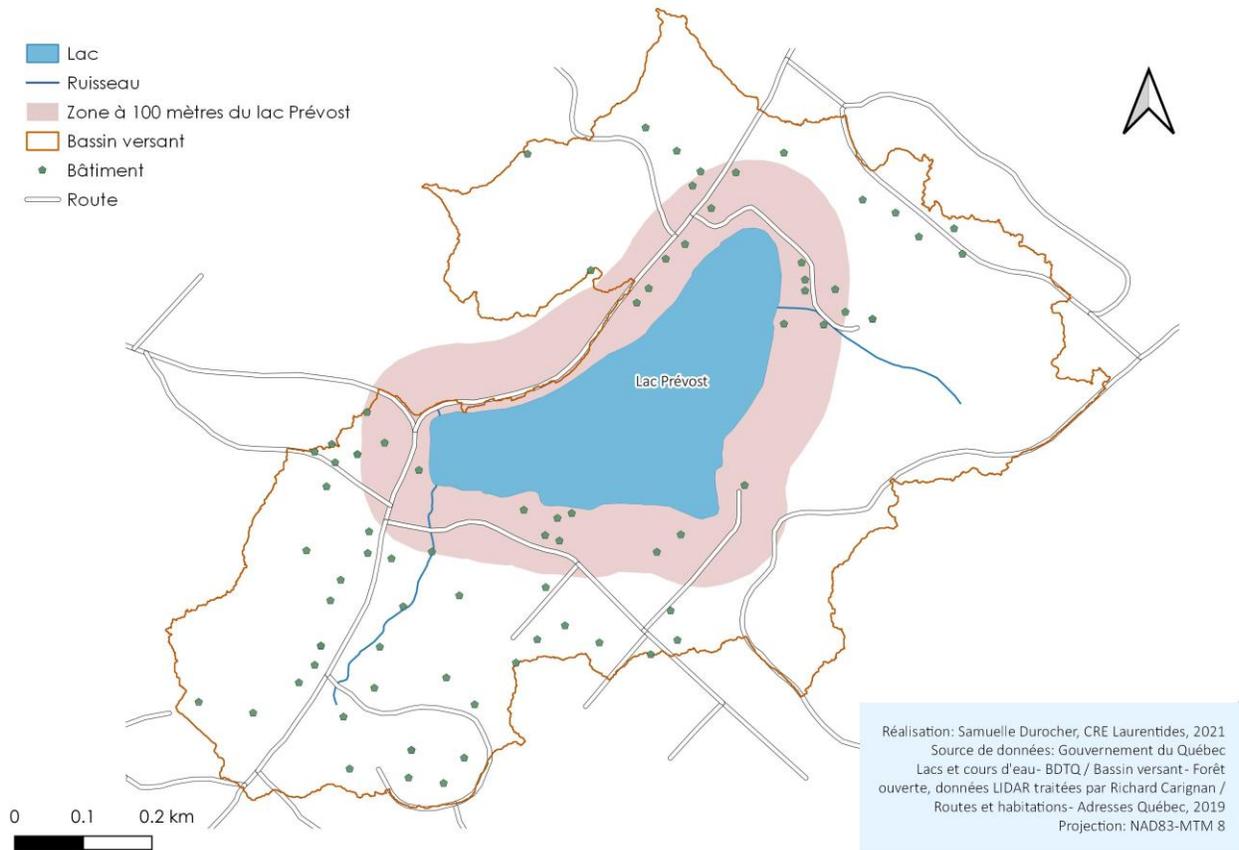
Figure 6. Occupation humaine dans le bassin versant du lac Prévost

Dans le bassin versant du lac Prévost, on dénombre **78 habitations**. De ce nombre, **27** sont situées dans les 100 premiers mètres entourant le lac. Le réseau routier dans le bassin versant du lac Prévost totalise **4,51 km** (Figure 6). La densité d'occupation dans le bassin versant est donc de **103,17 habitations/km²** et de **5,96 km de routes/km²**. De plus, le ratio du nombre d'habitations localisées dans le bassin versant (par km² de lac) est de **270** (Tableau I).

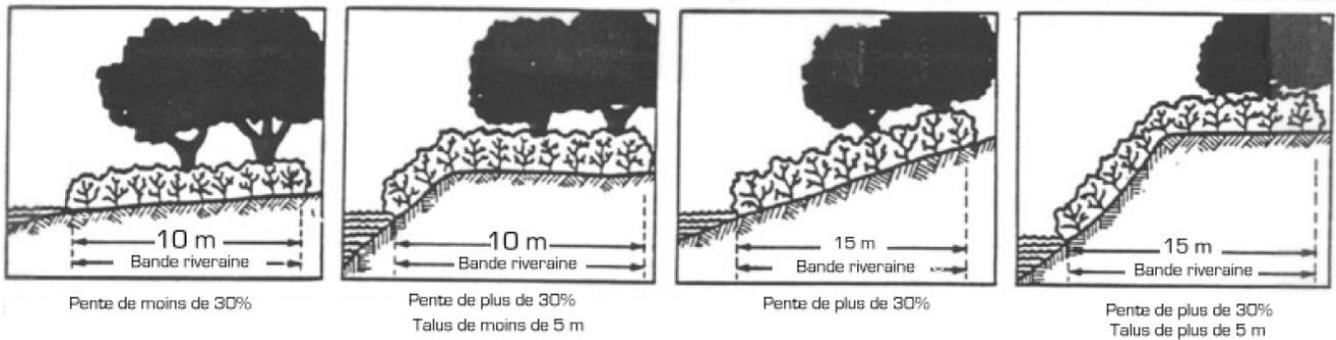
Figure 7. Normes concernant la préservation de la bande riveraine selon la ligne des hautes eaux (Ville de Saint-Sauveur, 2008)

Lorsque la rive n'est pas occupée par de la végétation à l'état naturel, des mesures doivent être prises afin de la renaturaliser (Figure 7). Il doit ainsi y avoir des travaux de plantation d'espèces herbacées, arbustives et arborescentes selon les modalités préconisées dans le Guide des bonnes pratiques relatives à la protection des rives, du littoral et des plaines inondables. De plus, toutes les constructions, tous les ouvrages et tous les travaux sont interdits dans la rive, à l'exception de certains cas indiqués à l'article 250 du règlement numéro 222-2008 sur

le zonage. Seule une ouverture d'une largeur maximale de 5 mètres est permise dans la bande riveraine afin de permettre l'accès au lac.

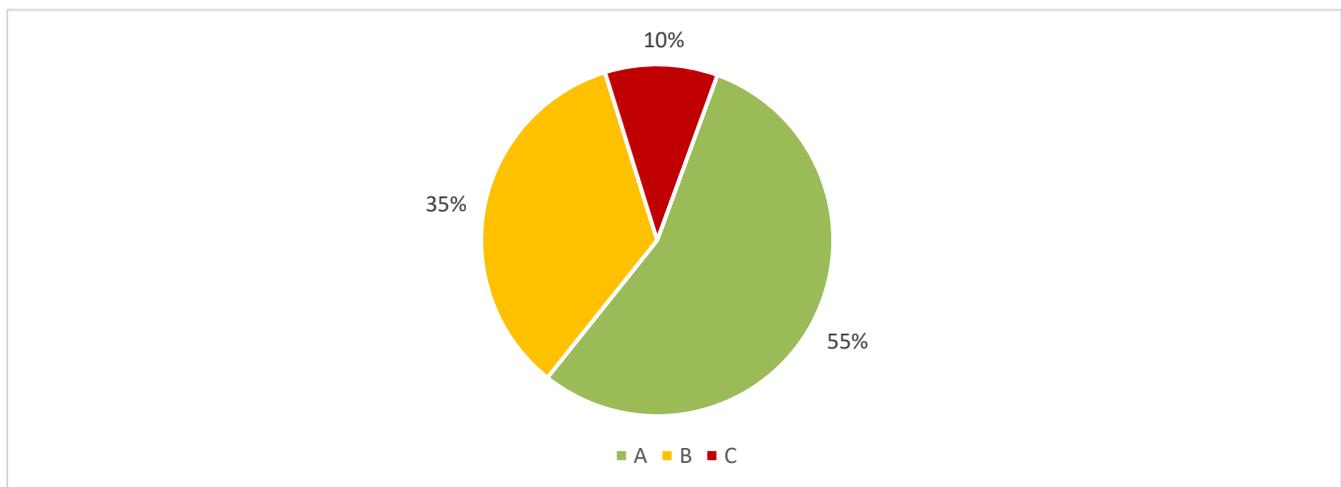
Figure 8. Classement des bandes riveraines du lac Prévost en 2021

En 2021, 29 bandes riveraines du lac Prévost ont été inspectées par la Ville. Parmi celles-ci, un peu plus de la moitié s'avéraient entièrement conformes. Une minorité, soit trois bandes riveraines, ont obtenu une note de C (Figure 8).

Les propriétaires de terrains ayant reçu la note B ou C ont été avisés, et un suivi fut effectué en 2022 afin de donner un 2e avis d'infraction aux propriétaires n'ayant pas corrigé les éléments notés. Le système de notation a été légèrement modifié, classant désormais les bandes riveraines en deux catégories plutôt que trois : conformes ou non-conformes. Les catégories B et C de l'année 2021 ont ainsi été jumelées à la suite du constat qu'une bande riveraine classée B pouvait être en état plus déplorable qu'une bande riveraine classée C. Si en août 2022 la bande riveraine n'était toujours pas conforme, un constat d'infraction était envoyé aux propriétaires, requérant ainsi le paiement d'une amende. Les tournées sont effectuées par les agents de sensibilisation de la Ville de Saint-Sauveur. Parmi les 13 bandes riveraines ayant obtenu une note de B ou C en 2021, la grande majorité, sont maintenant conforme. Une seule adresse était toujours non-conforme en août 2022.

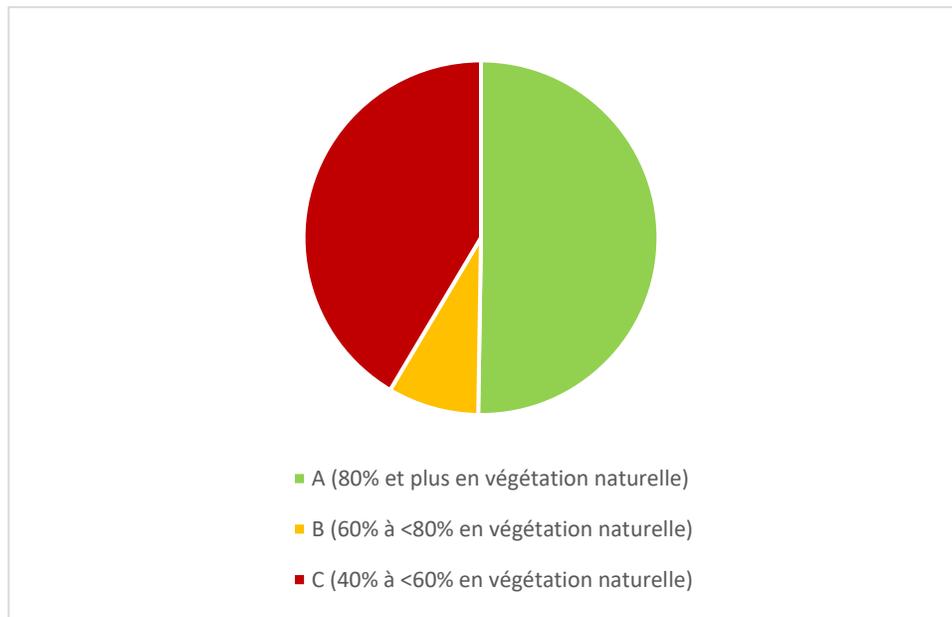
Figure 9. Importance des classes d'aménagement dans la bande riveraine au lac Prévost en 2022

En 2022, le protocole de caractérisation de la bande riveraine du RSVL a été réalisé. Selon ce protocole, la moitié de la bande riveraine entourant le lac serait composée de plus 80% de végétation naturelle (Figures 9 et 10).

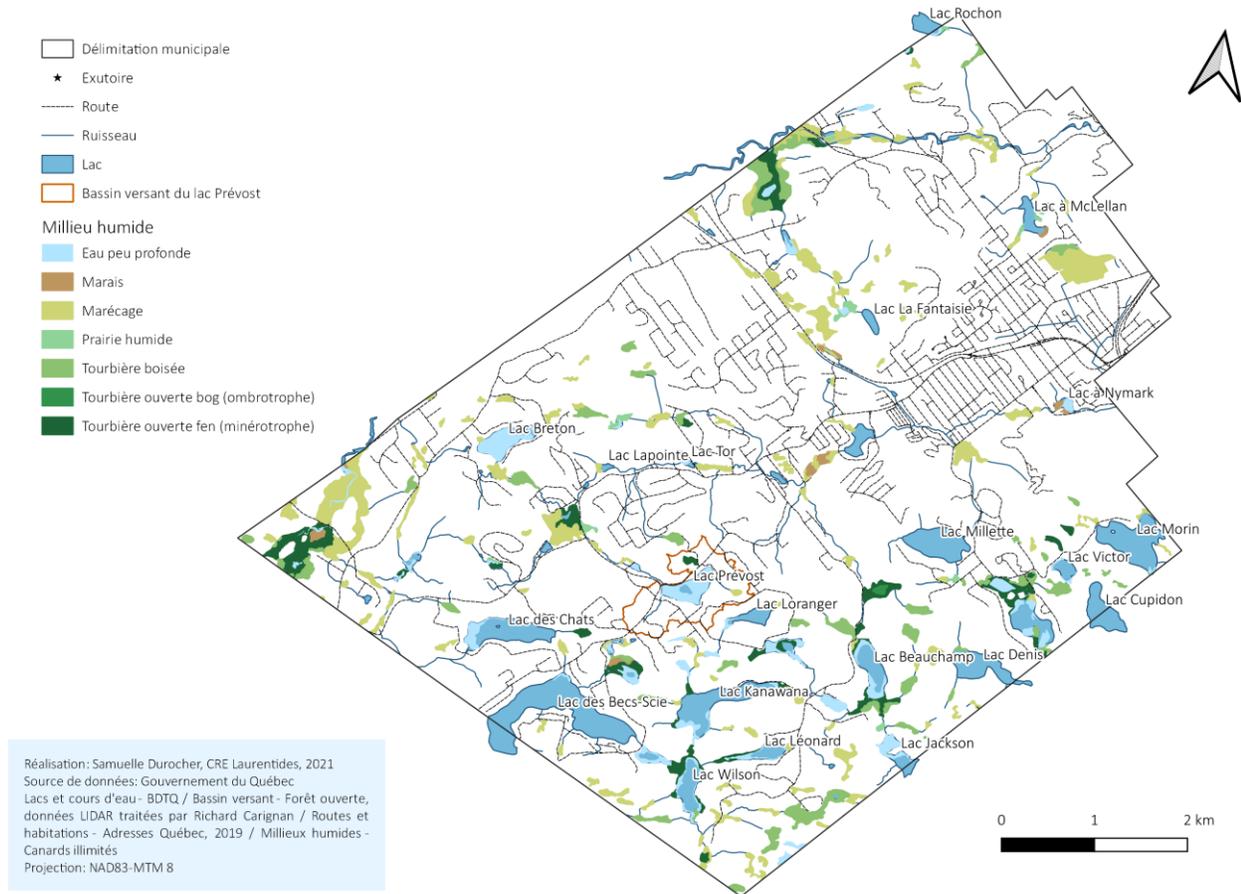
Figure 12. Cartographie des milieux humides de la municipalité de Saint-Sauveur

Il y a 273 milieux humides à Saint-Sauveur, recouvrant 7,6% de la municipalité, soit 379,3 hectares (Canards Illimités et MDDELCC, 2016). Le bassin versant du lac Prévost comporte 3 milieux humides, qui couvrent 0,1126 km². Ces milieux humides sont constitués de 0,098 km² de zones d'eau peu profonde, 0,0054 km² de marécages et 0,0092-km² de tourbières ouvertes minérotrophes, soit recevant un certain apport en eau de la nappe phréatique en plus des précipitations (Figure 12) (Canards Illimités et MDDELCC, 2016).

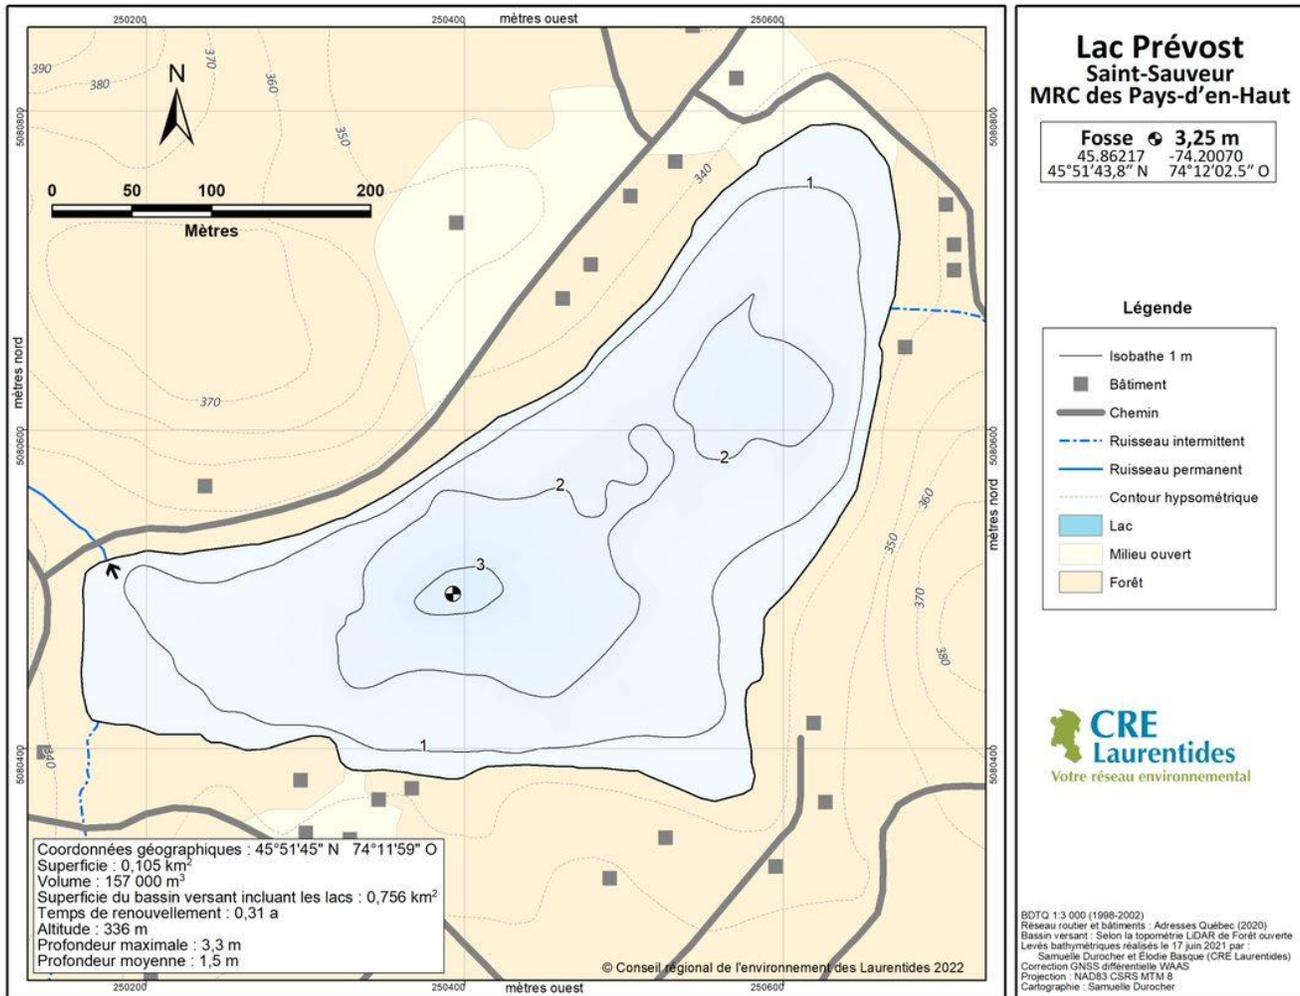
Figure 13. Carte bathymétrique du lac Prévost

Le lac Prévost a une superficie de **0,105 km²** et son volume d'eau est de **157 000 m³**. Sa profondeur moyenne est de **1,5 mètres** et sa profondeur maximale de **3,3 mètres** (Figure 13) (Carignan et CRE Laurentides, 2021)

En présence de sédiments riches en éléments nutritifs, les plantes aquatiques pourraient occuper jusqu'à environ **3,19 mètres** de profondeur et recouvrir 99% de la superficie du fond du lac.

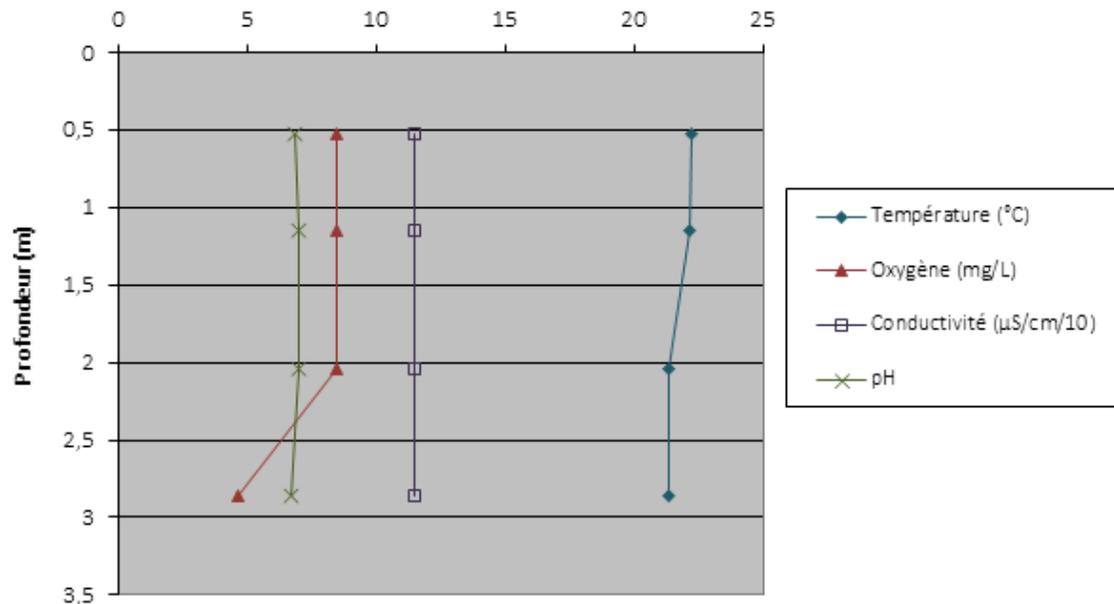
Figure 14. Données prises à l'aide de la multisonde à la fosse du lac Prévost le 17 juin 2021

À l'examen des résultats de température, on constate que le lac Prévost n'est pas assez profond pour posséder une **stratification thermique estivale**. Ainsi, l'effet du vent est suffisant pour uniformiser la température et permettre la répartition de l'oxygène dans toute la colonne d'eau du lac.

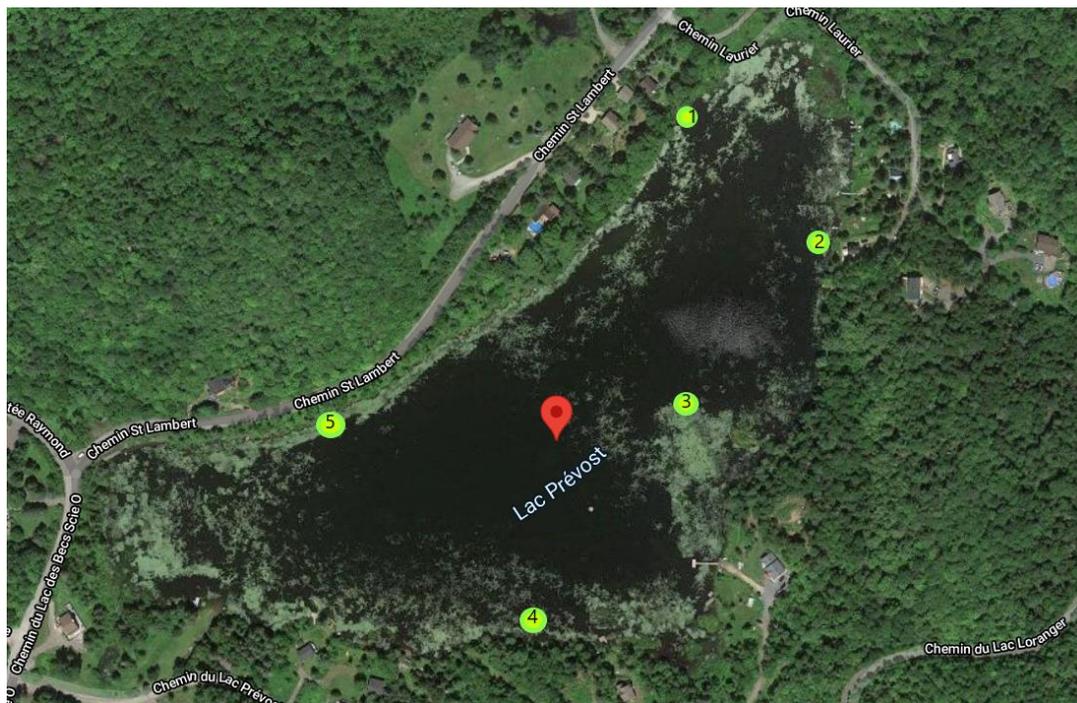
Figure 16. Localisation des sites de suivi de périphyton au lac Prévost

Le suivi du périphyton a été réalisé pour une première année en 2021. Selon le protocole du RSVL, il est recommandé de sélectionner entre 5 et 12 sites de suivi pour les lacs de moins de 2 km². Pour le lac Prévost, dont la superficie est de 0,105km², 5 sites ont été sélectionnés. Les sites de prise de mesures sont présentés à la figure 16 et les résultats au tableau XI.

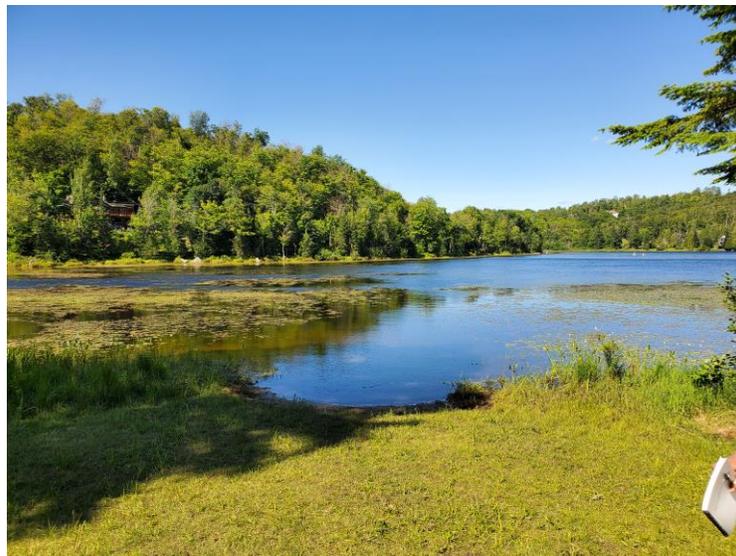
Figure 17. Accès à l'eau partagé à partir du Chemin du lac Prévost

Une zone gazonnée de quelques mètres de largeur permet aux embarcations et aux baigneurs ayant un droit d'accès d'accéder au lac à partir du chemin du Lac Prévost (Figure 17).
