SUIVI DU PÉRIPHYTE À LA MINERVE

Conseil régional de l'environnement des Laurentides

Programme de Soutien technique des lacs 2025 à La Minerve

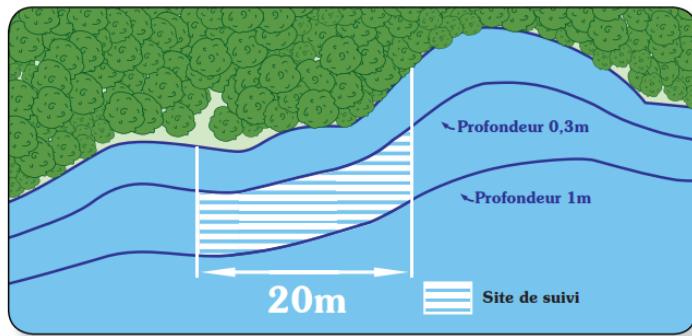
Figure 1. Emplacement des sites de suivi du périphyton, MELCC.

Le suivi du périphyton se fait durant 3 années consécutives entre la mi-juillet et la mi-août, auxquelles s'enchâînent 5 années de pause. Un plan de suivi est élaboré pour chacun des lacs afin que les observations soient effectuées aux mêmes sites à chaque année (Annexe 1). Les sites de suivi sont sélectionnés selon plusieurs critères, soit la présence d'au moins 10 roches de plus de 10 cm de diamètre, submergées à une profondeur de 0,3 à 1 mètre et localisées à une distance d'au plus 20 mètres de large (Figure 1). Sur les 10 roches sélectionnées au hasard, les mesures suivantes sont effectuées¹ :

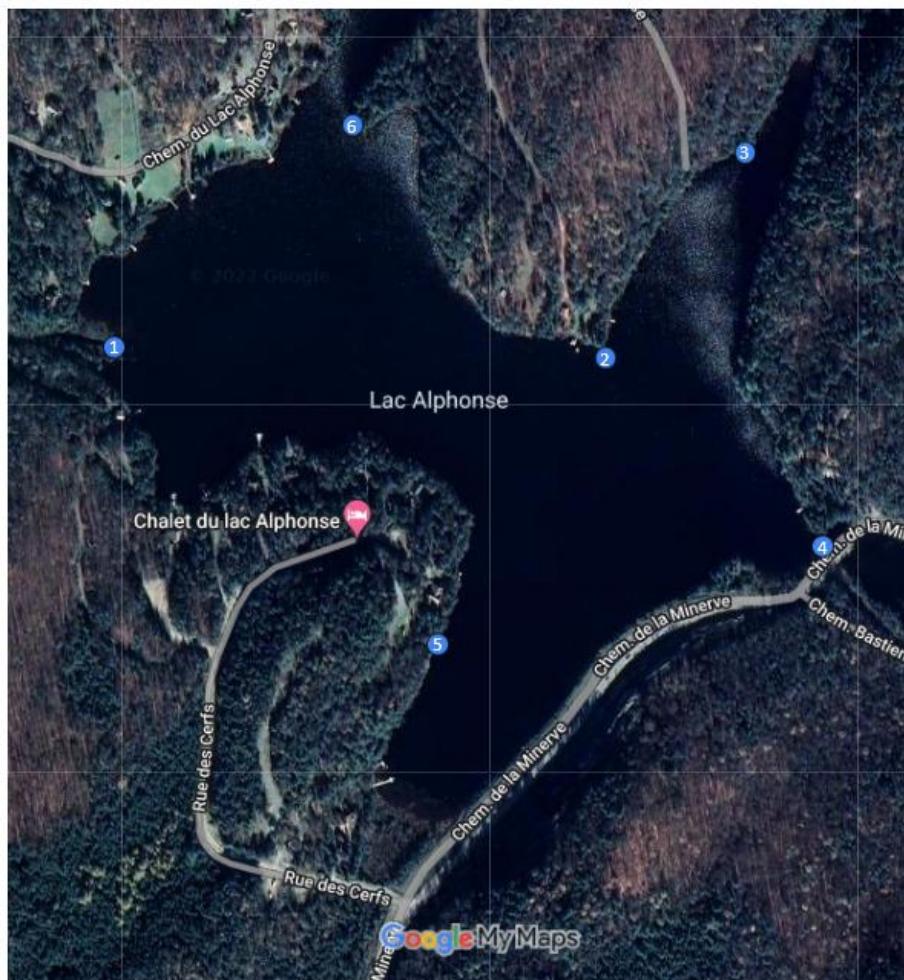
Figure 2. Lieu des sites de suivi du périphyton au lac Alphonse

Site	2022	2023	2024	Moyenne pluriannuelle
1	1,2	2,1	1,9	1,7
2	5,5	3,7	2,3	3,8
3	3,2	2,8	1,9	2,6
4	3,0	3,3	2,9	3,1
5	4,3	1,9	1,8	2,6
6	4,1	4,8	1,8	3,6

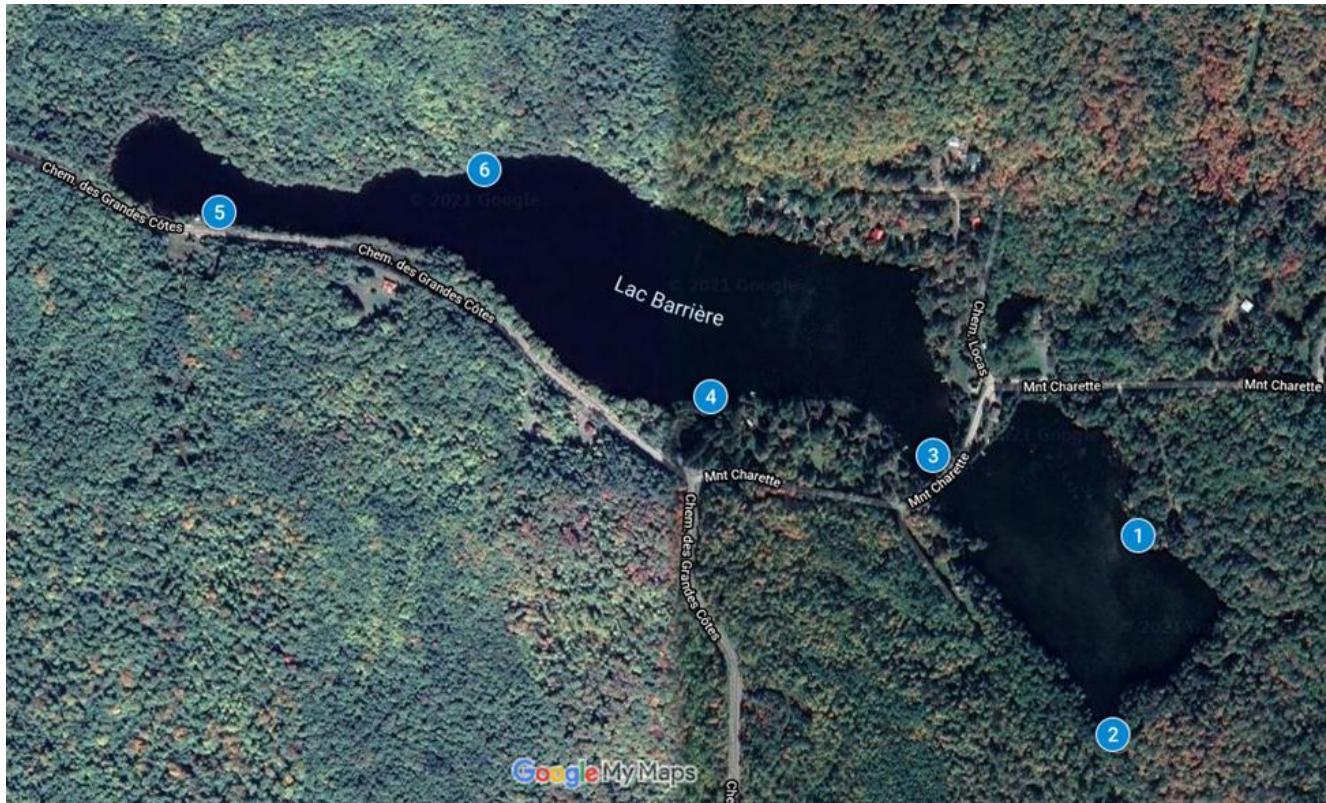
Figure 3. Lieu des sites de suivi du périphyton au lac Barrière

Site	2021	2022	2023	Moyenne pluriannuelle
1	4,0	0,2	0,7	1,6
2	0,9	0,1	0,5	0,5
3	1,6	2,0	0,8	1,5
4	2,3	0,3	1,3	1,3
5	0,0	0,2	0,4	0,2
6	0,2	0,5	1,4	0,7

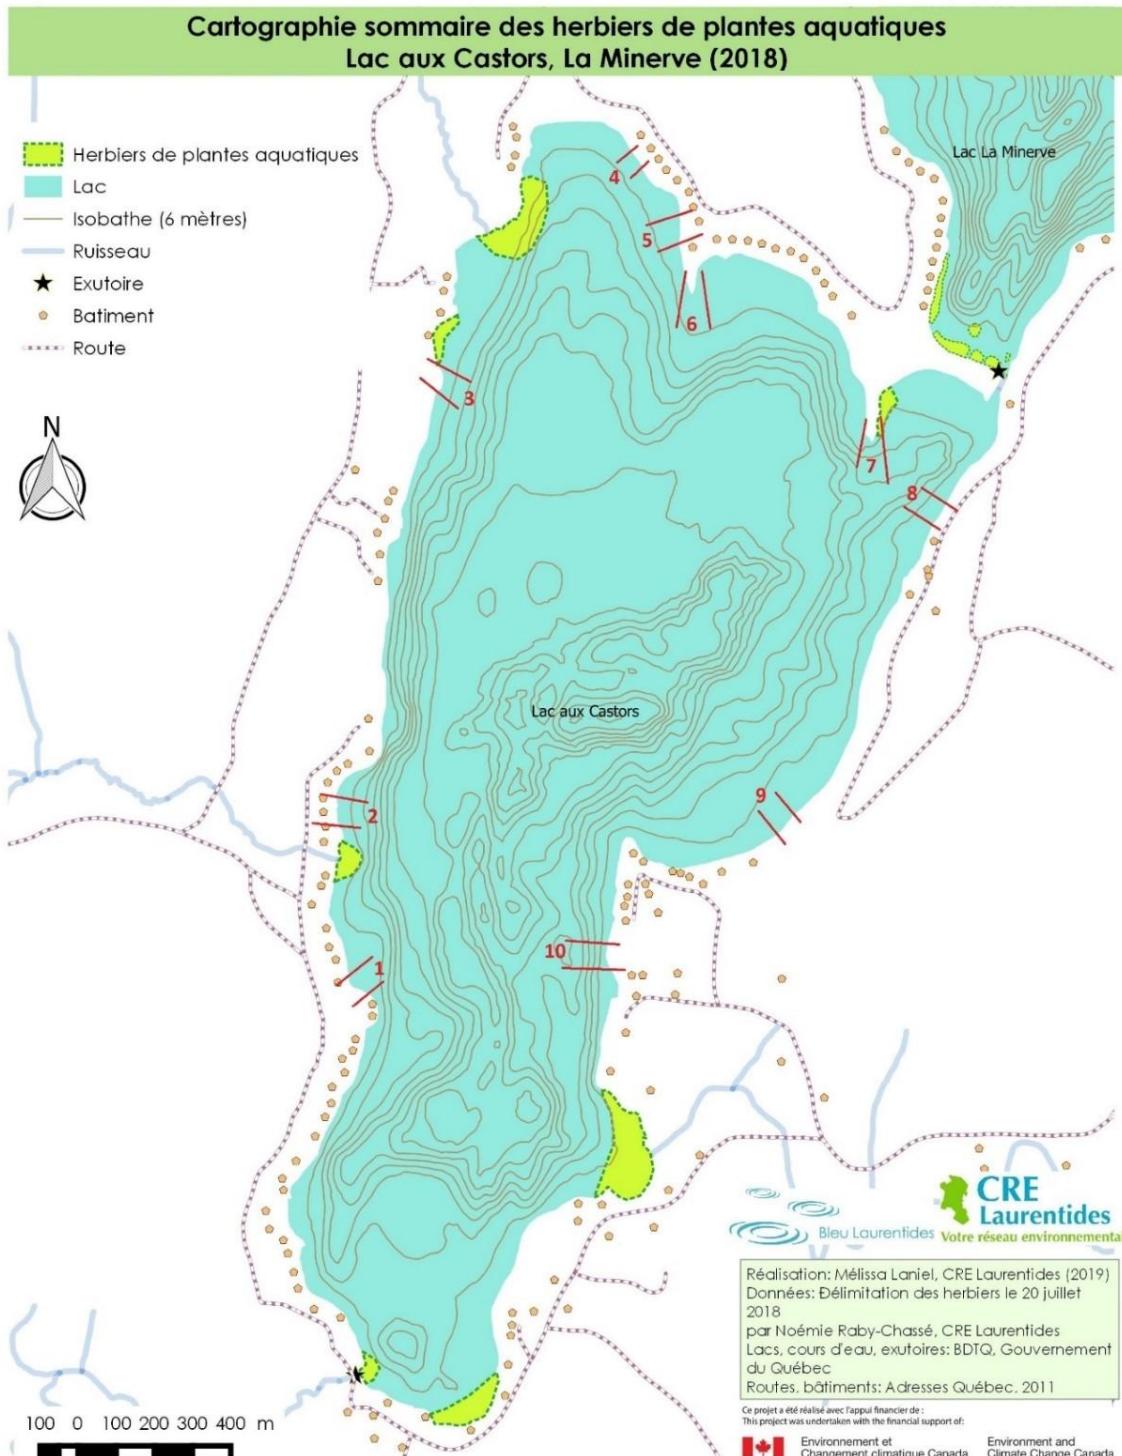
Figure 4. Lieu des sites de suivi du périphyton au lac aux Castors

Site	2019	2020	2021	Moyenne pluriannuelle
1	1,3	1,1	0,7	1,0
2	2,0	1,4	0,4	1,3
3	1,7	0,6	1,0	1,1
4	2,1	1,1	0,1	1,1
5	1,3	0,8	0,5	0,9
6	1,1	0,7	0,1	0,6
7	0,9	0,4	0,6	0,6
8	0,9	0,6	1,7	1,0
9	1,5	0,6	0,5	0,9
10	1,2	0,2	0,2	0,5

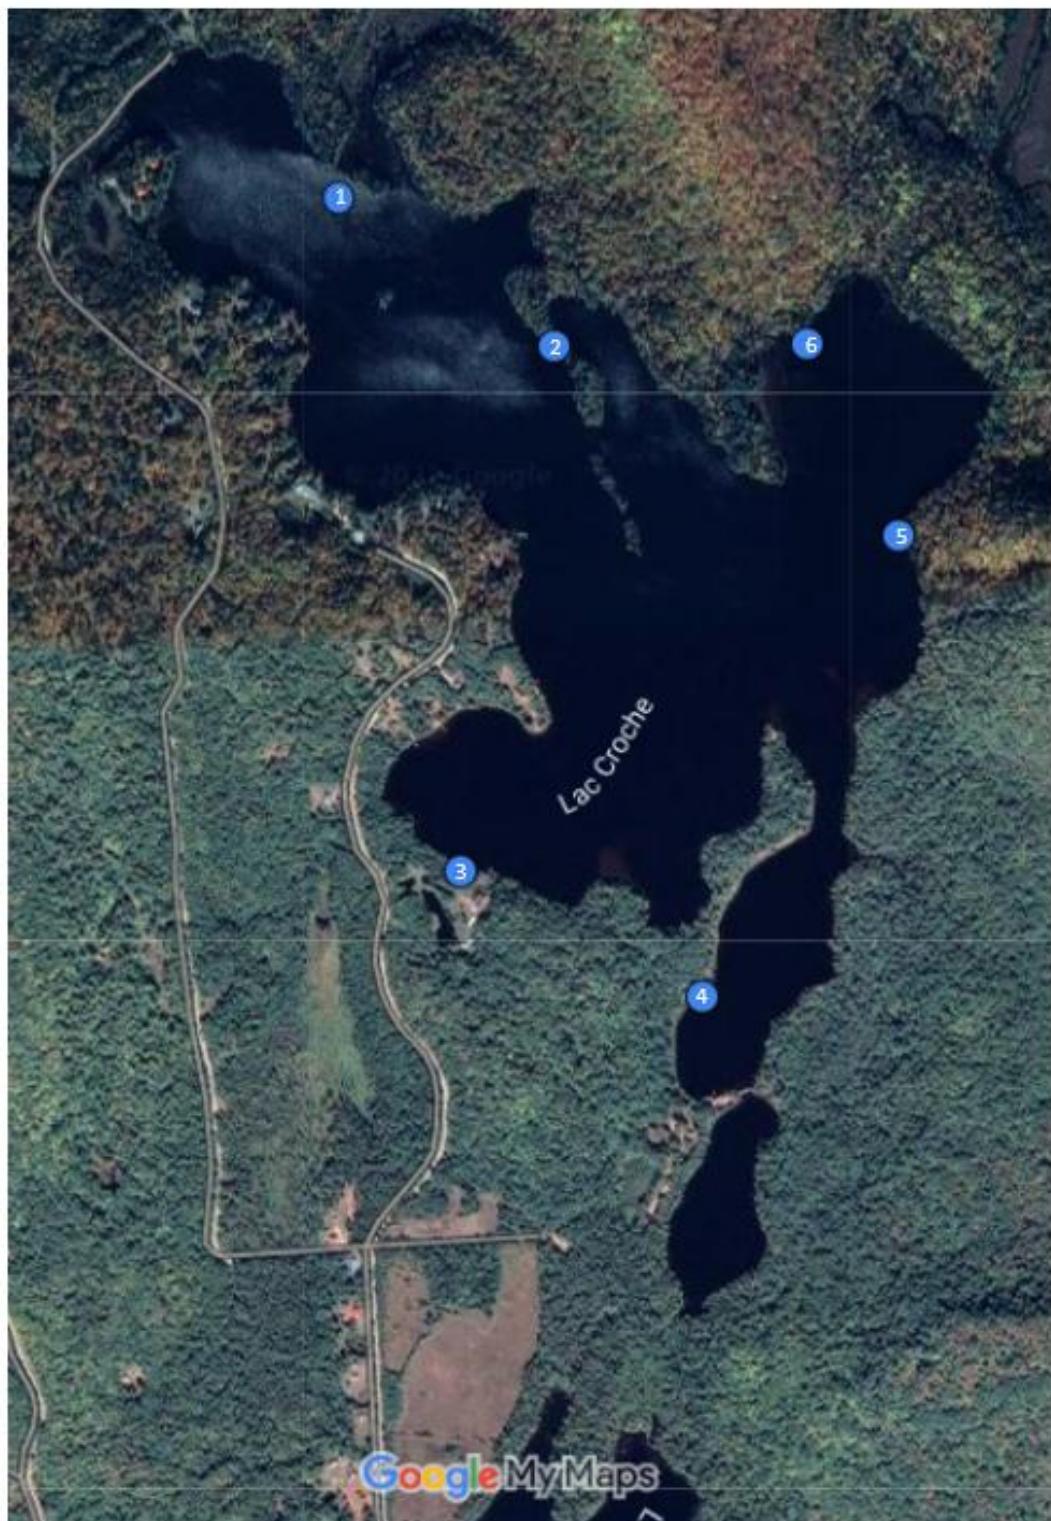
Figure 5. Lieu des sites de suivi du périphyton au lac Croche

Site	2022	2023	2024	Moyenne pluriannuelle
1	1,0	2,0	2,2	1,5
2	0,9	1,2	1,8	1,1
3	0,1	1,4	1,0	1,5
4	0,8	1,4	2,5	1,1
5	1,2	1,5	1,2	1,4
6	2,9	2,4	2,1	2,7

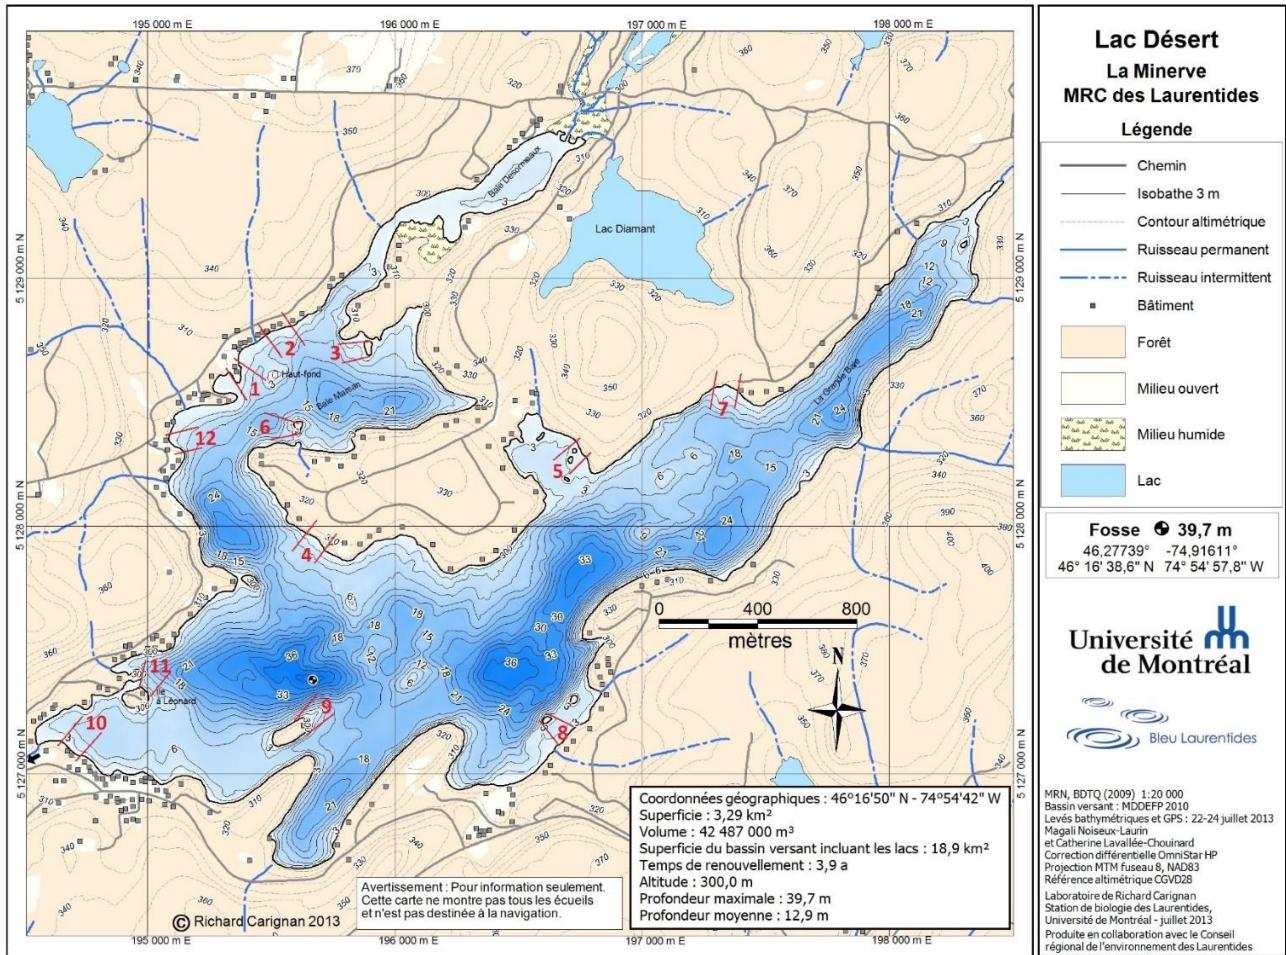
Figure 6. Lieu des sites de suivi du périphyton au lac Désert

Site	2019	2020	2021	Moyenne pluriannuelle
1	2,4	2,2	1,5	2,0
2	2,7	2,9	1,3	2,3
3	2,0	3,8	2,1	2,7
4	1,4	1,7	2,5	1,9
5	1,2	2,7	1,1	1,7
6	2,8	2,7	2,0	2,5
7	2,8	3,6	1,4	2,6
8	1,4	2,9	0,6	1,6
9	1,4	2,3	1,6	1,7
10	2,0	2,2	0,4	1,6
11	3,3	2,5	0,6	2,1
12	2,5	1,3	0,8	1,5

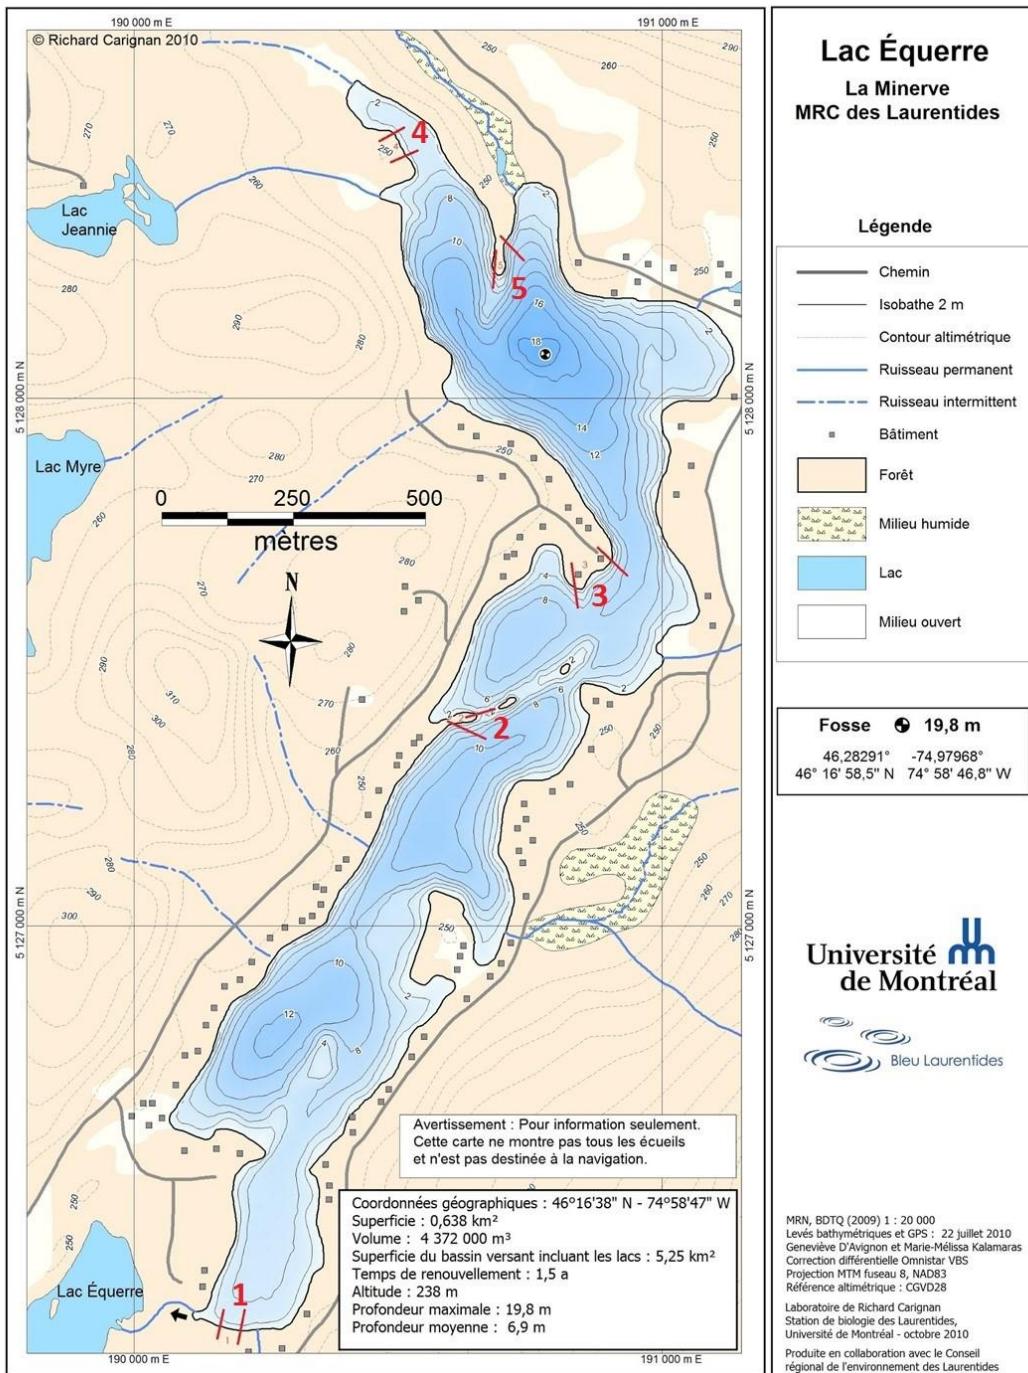
Figure 7. Lieu des sites de suivi du périphyton au lac Équerre

Site	2018	2019	2020	Moyenne pluriannuelle
1	0,6	1,3	0,6	0,8
2	0,9	0,8	0,5	0,7
3	2,7	2,0	2,4	2,4
4	2,0	1,5	1,9	1,8
5	1,8	2,0	1,7	1,8

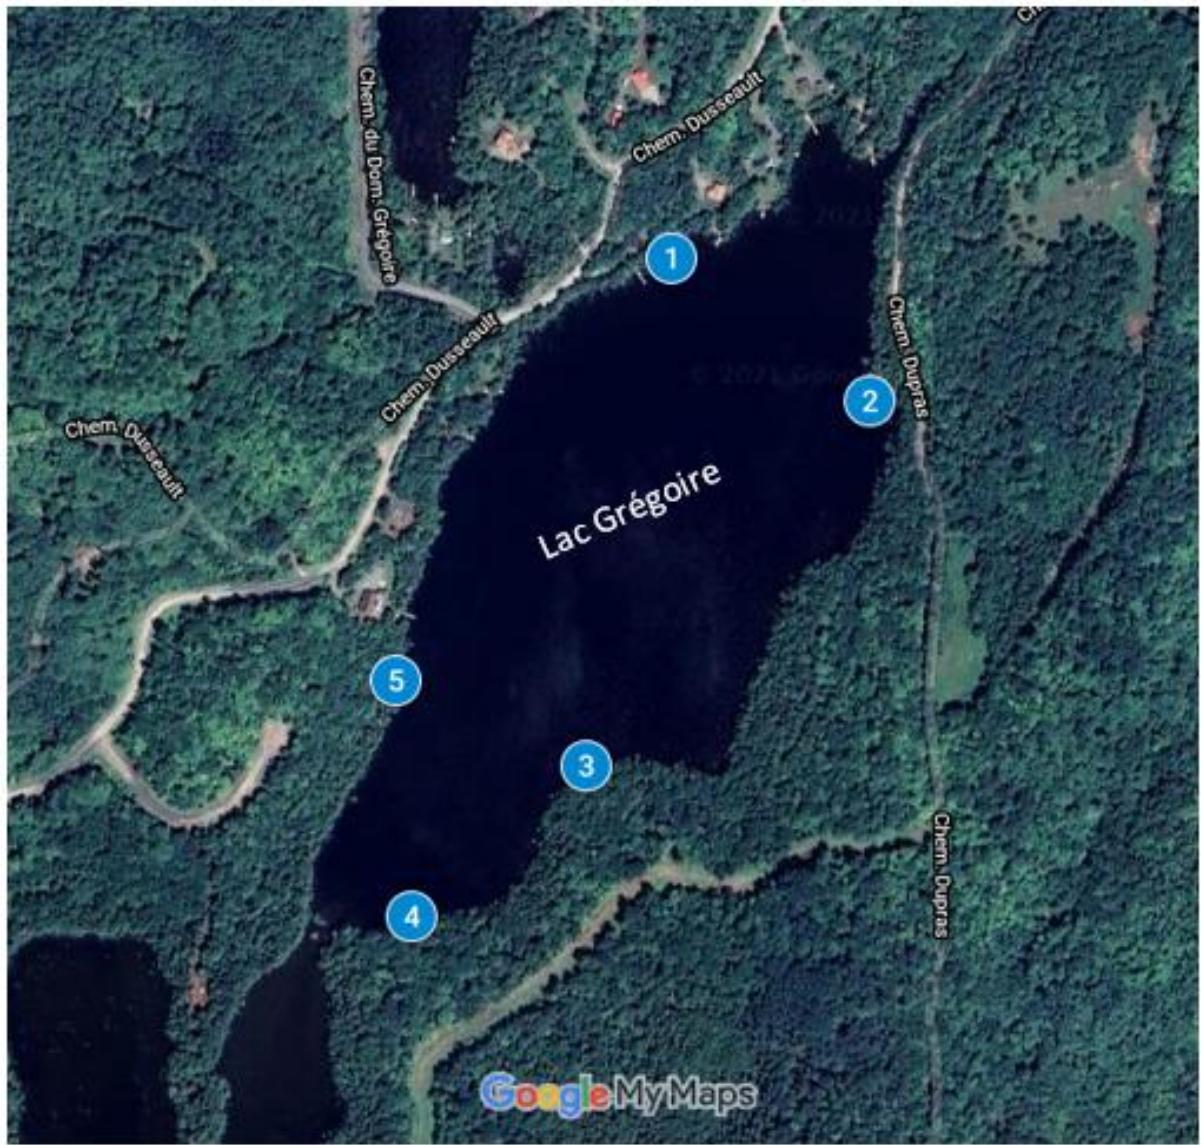
Figure 8. Lieu des sites de suivi du périphyton au lac Grégoire

Site	2021	2022	2023	Moyenne pluriannuelle
1	1,2	2,0	3,3	1,6
2	3,0	2,6	3,7	2,8
3	2,8	1,4	3,6	2,1
4	1,5	1,2	0,6	1,4
5	2,7	4,1	1,2	3,4

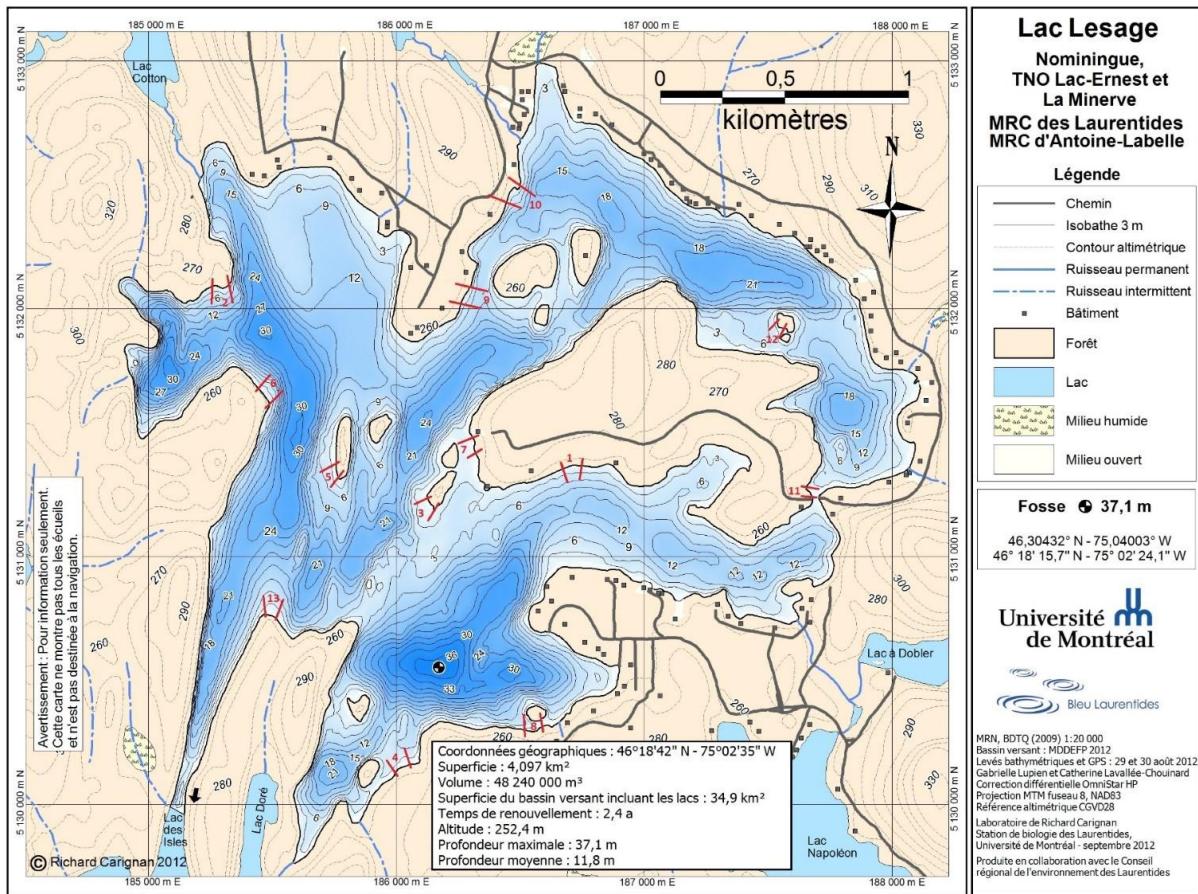
Figure 9. Lieu des sites de suivi du périphyton au lac Lesage

Site	2019	2020	2021	Moyenne pluriannuelle
1	2,6	2,0	2,1	2,2
2	2,2	1,7	1,5	1,8
3	2,6	0,6	0,0	1,1
4	2,5	1,6	1,5	1,9
5	2,1	0,8	0,3	1,1
6	1,7	1,4	1,3	1,5
7	1,5	1,3	0,3	1,0
8	3,5	4,5	3,7	3,9
9	2,7	2,6	1,4	2,2
10	2,5	1,6	2,0	2,0
11	3,7	2,6	2,0	2,7
12	2,4	1,4	1,3	1,7

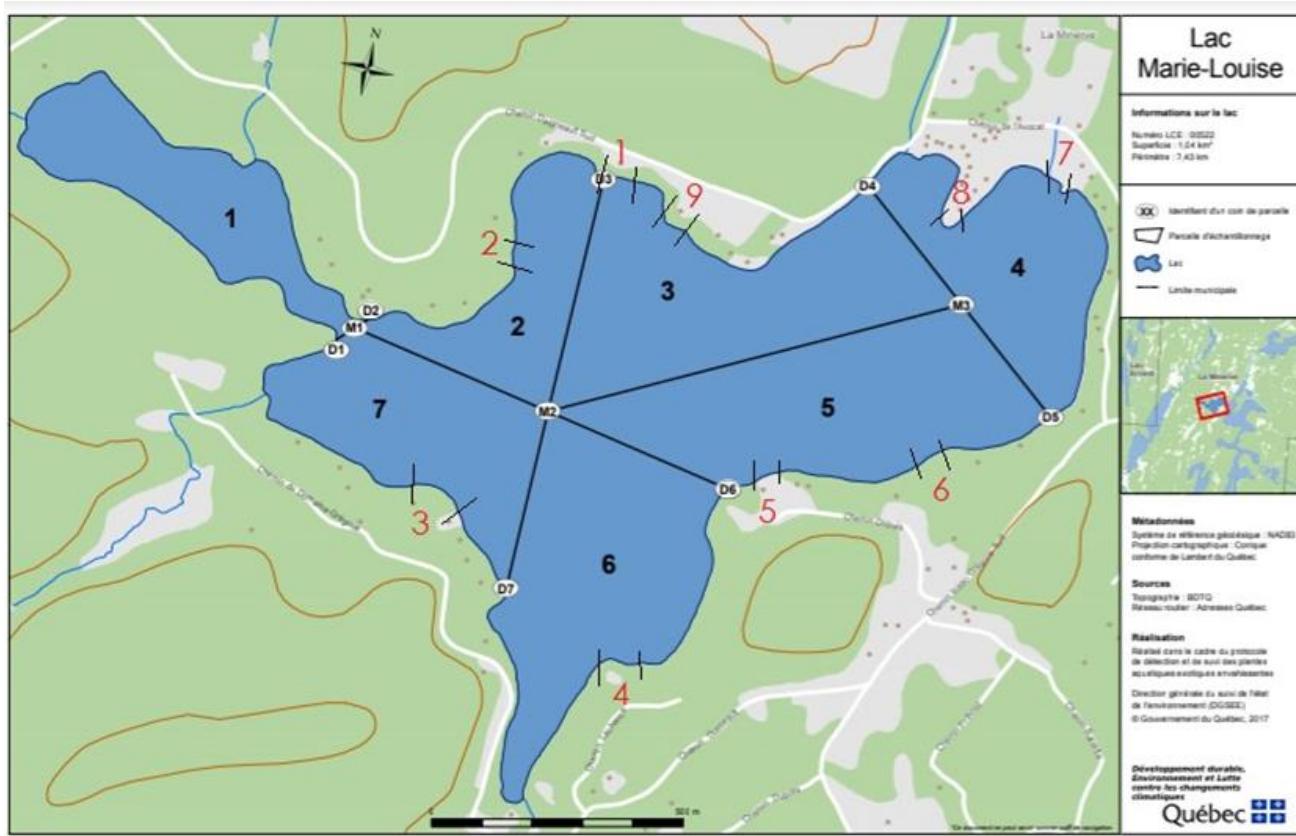
Figure 10. Lieu des sites de suivi du périphyton au lac Marie-Louise

Site	Moyenne 2018-2020	2025	Moyenne pluriannuelle
1	2,9	2,2	2,6
2	2,5	1,5	2,0
3	1,9	1,7	1,8
4	2,7	1,6	2,2
5	3,0	2,1	2,6
6	1,7	1,8	1,7
7	2,9	1,7	2,3
8	2,4	2,4	2,4
9	2,7	2,7	2,7

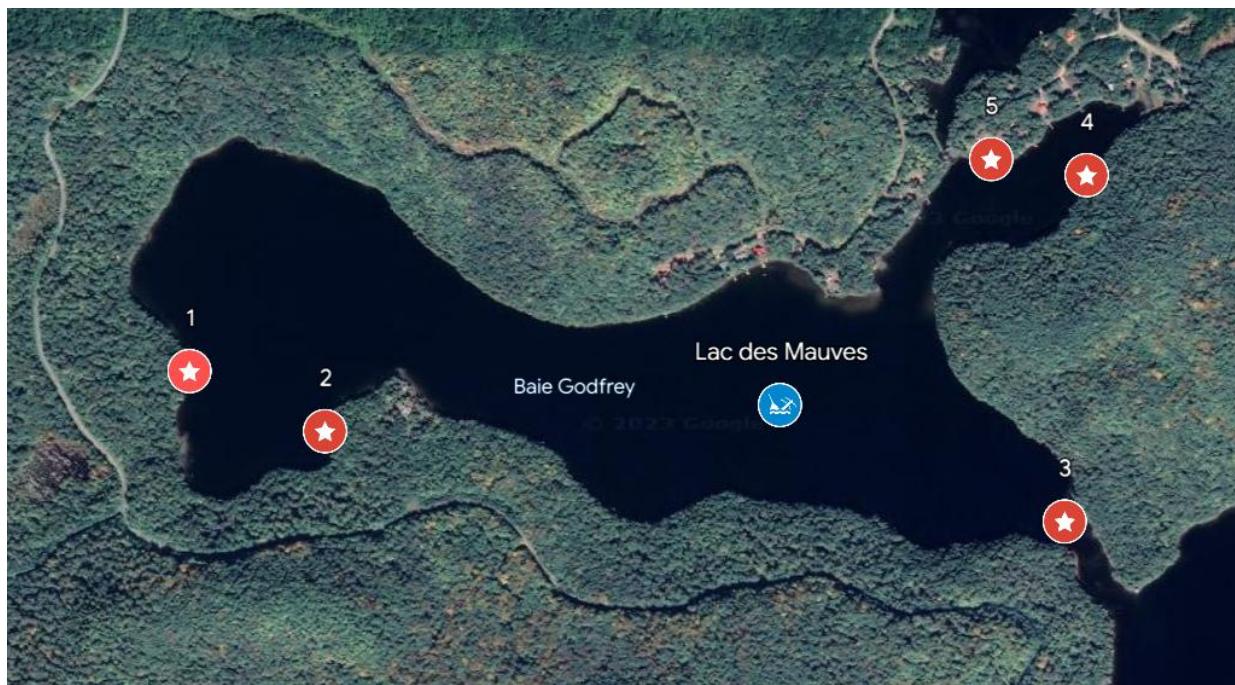
Figure 11. Lieu des sites de suivi du périphyton au lac des Mauves dans la baie Godfrey

Site	2023	2024	2025	Moyenne pluriannuelle
1	3,4	2,5	3,5	3,1
2	1,3	1,7	1,9	1,6
3	3,1	1,2	1,1	1,8
4	2,1	1,4	2,7	2,1
5	1,7	1,2	3,1	2,0

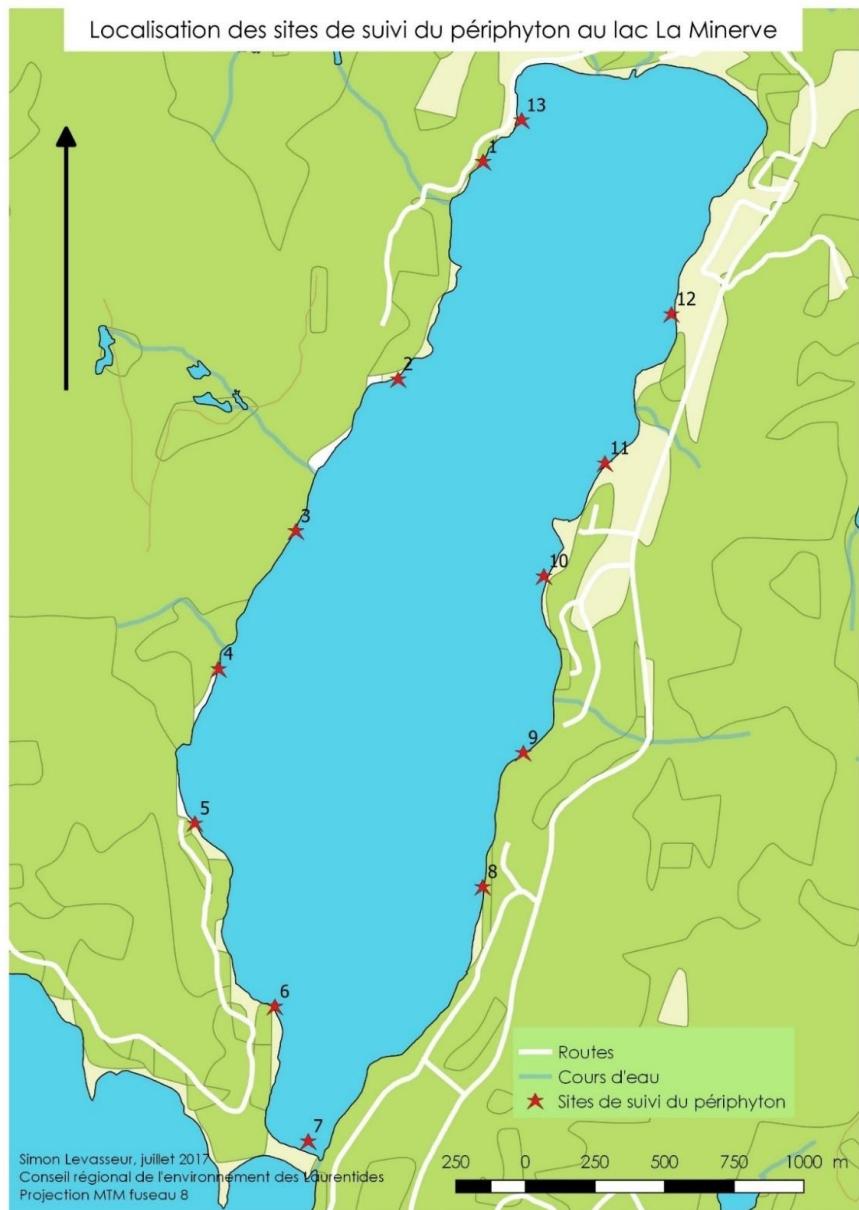
Figure 12. Lieu des sites de suivi du périphyton au lac La Minerve

Site	Moyenne 2017-2019	2025	Moyenne pluriannuelle
1	0,6	1,1	0,9
2	1,5	1,6	1,5
3	1,1	0,9	1,0
4	0,9	1,5	1,2
5	1,0	2,0	1,5
6	1,2	2,4	1,8
7	1,8	1,5	1,7
8	1,1	3,6	2,4
9	0,9	3,4	2,1
10	1,8	3,0	2,4
11	1,4	2,5	1,9
12	1,6	0,5	1,0
13	1,9	2,4	2,1

En 2025, en ce qui concerne la moyenne d'épaisseur de tapis-film par site, les plus élevées correspondaient respectivement aux sites 8 et 9 du lac La Minerve avec 3,6mm et 3,4mm. De manière générale, les données prises en 2025 sont plus élevées qu'il y a 5 ans. Aussi, les moyennes par site les plus faibles sont celles des lacs La Minerve (site 12 et 3) avec respectivement 0,5mm et 0,9mm d'épais de périphyton (Tableaux IX).

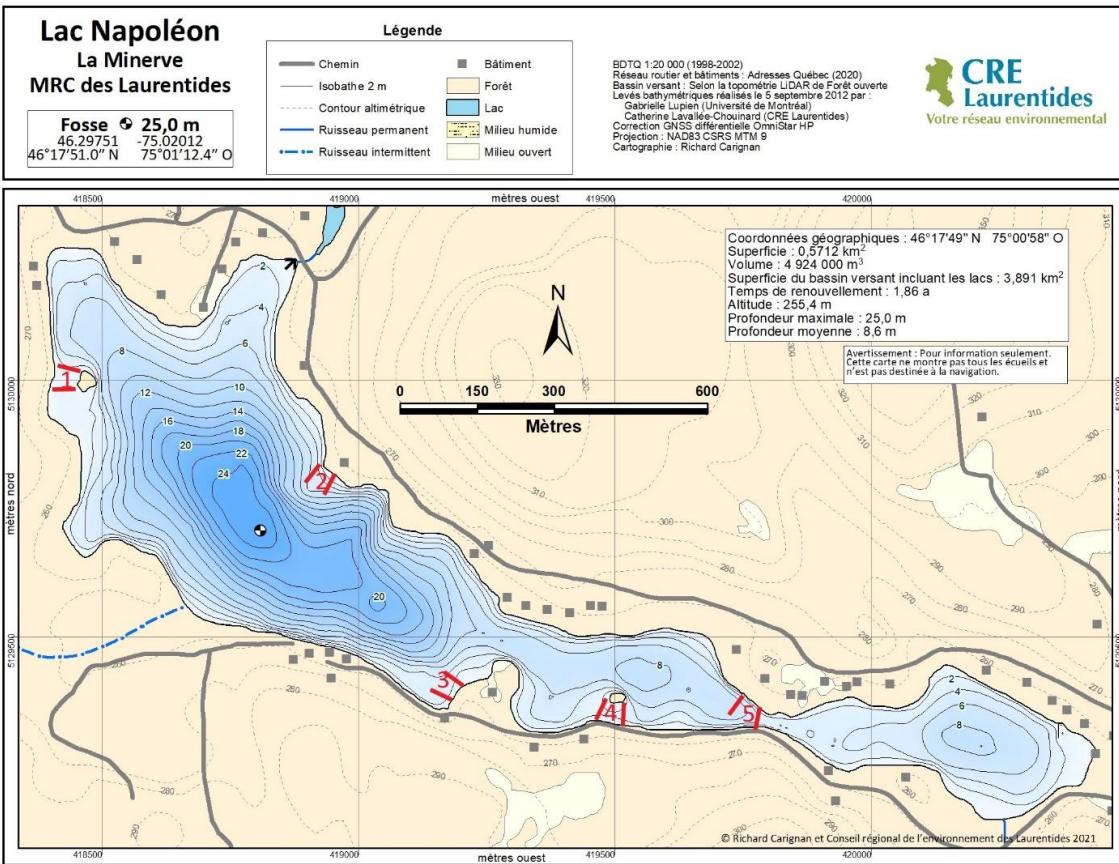
Figure 13. Lieu des sites de suivi du périphyton au lac Napoléon

Site	2020	2021	2022	Moyenne pluriannuelle
1	2,3	1,8	4,9	3,0
2	0,3	0,3	1,4	0,7
3	0,8	1,3	3,3	1,8
4	2,0	1,6	4,3	2,7
5	1,6	3,0	2,6	2,4

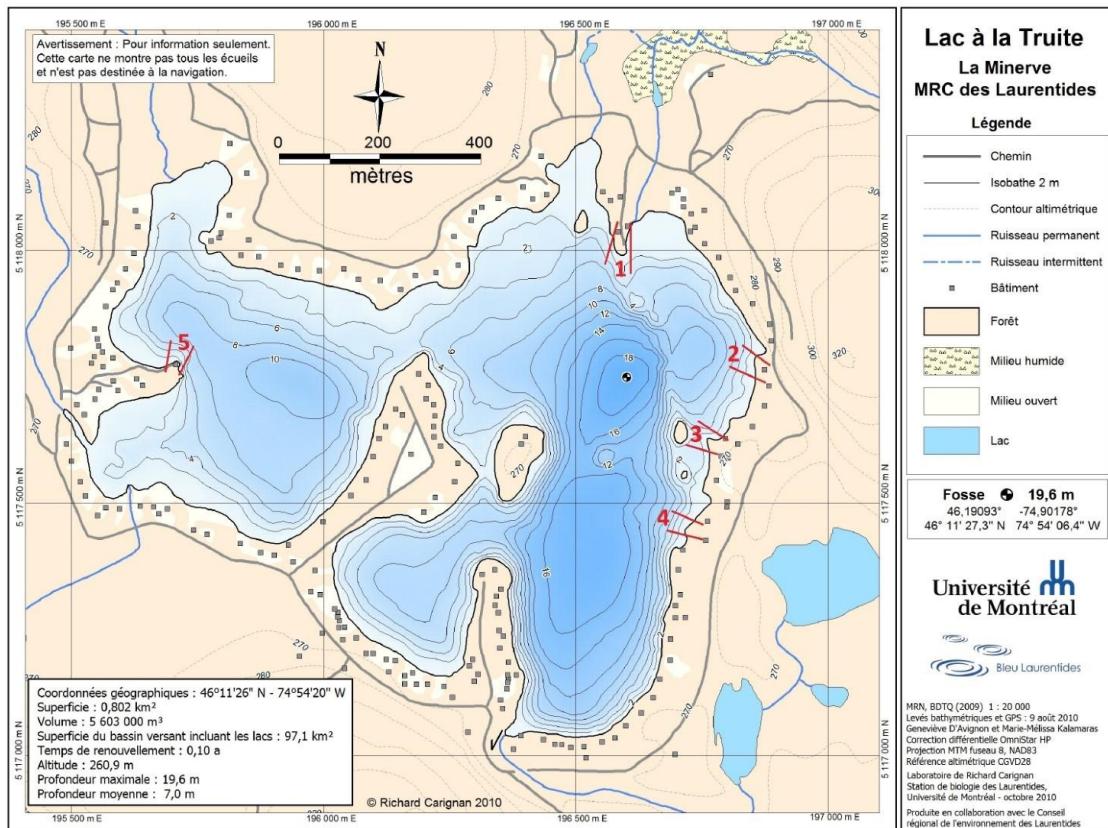
Figure 14. Lieu des sites de suivi du périphyton au lac à la Truite

Site	2018	2019	2020	Moyenne pluriannuelle
1	1,8	2,4	1,4	1,9
2	1,8	2,4	1,4	1,9
3	2,8	2,7	2,7	2,7
4	1,9	2,3	1,7	2,0
5	1,0	1,5	1,3	1,3
