Caractérisation des principaux foyers d'érosion au lac Chaud

Soutien technique des lacs de Bleu Laurentides 2019 à La Macaza
Conseil régional de l'environnement des Laurentides

Conseil régional de l'environnement des Laurentides (2019). **Caractérisation des principaux foyers d'érosion au lac Chaud**. Programme de *Soutien technique des lacs de Bleu Laurentides* 2019, 21 p.

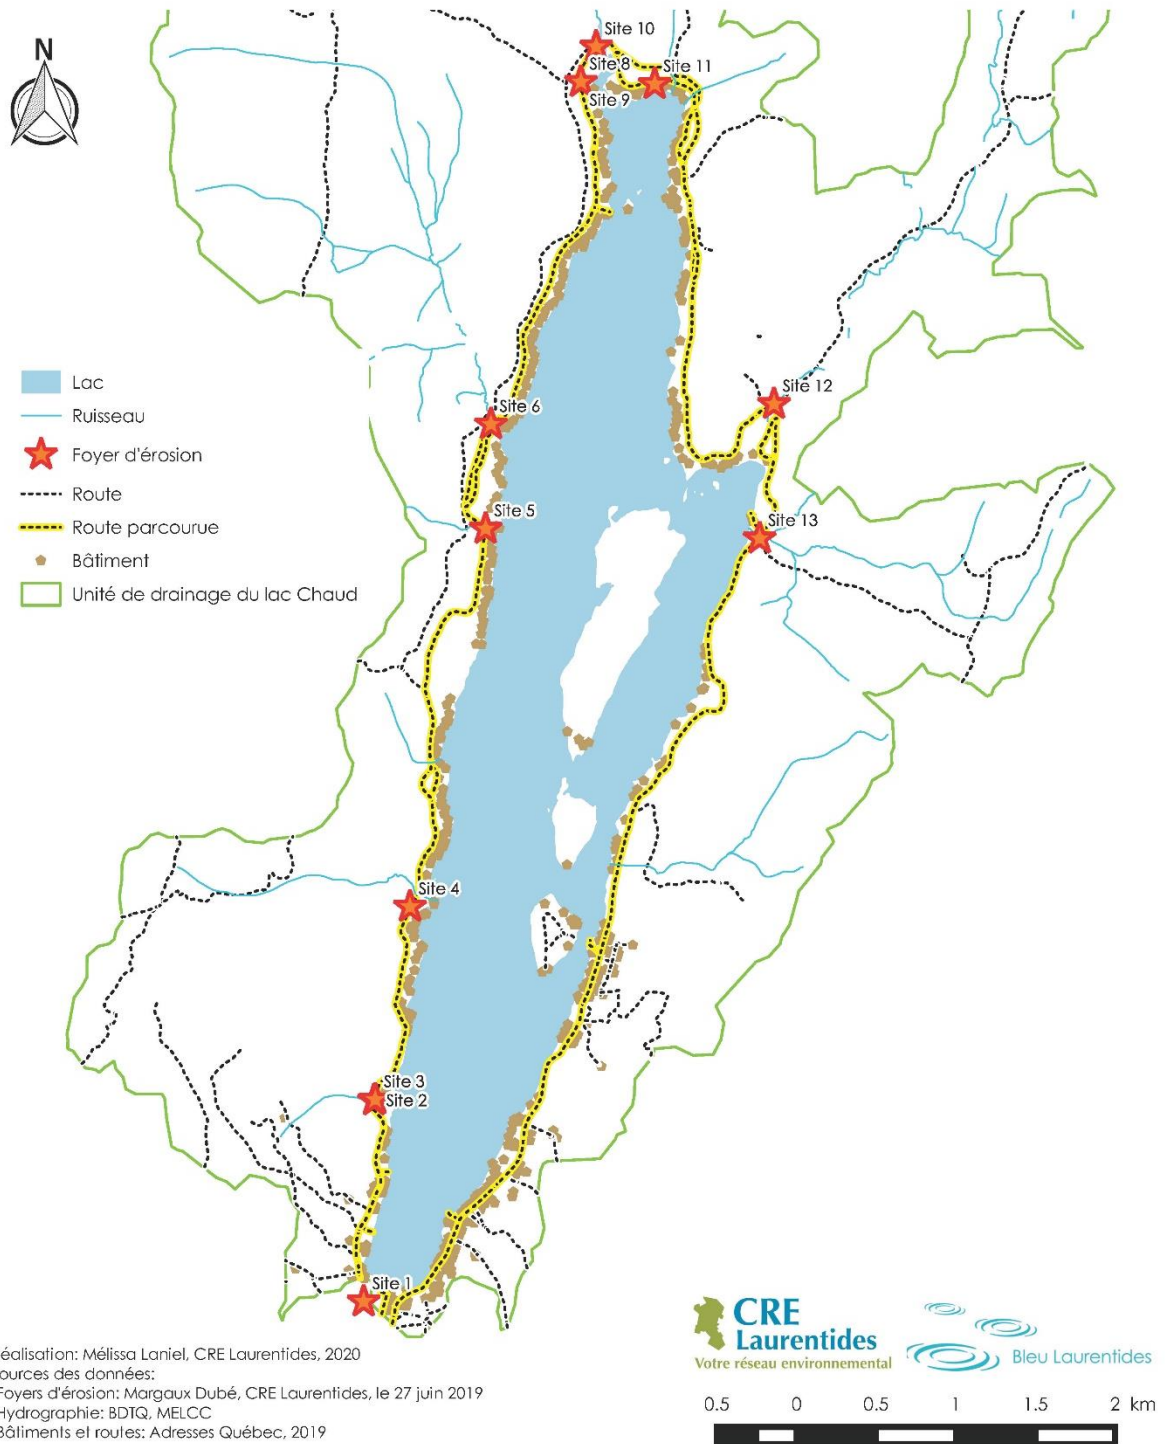
Figure 4. Foyers d'érosion répertoriés en bordure du lac Chaud, le 27 juin 2019.

Lors de la visite, **13 foyers d'érosion** ont été localisés à proximité du lac Chaud (Tableau I et Figure 4). Parmi ces sites :

- 3 étaient liés à l'apport de sédiments des tributaires (sites 5, 6 et 12),
- 2 étaient liés à l'érosion de la route (sites 6 et 11),
- 3 étaient liés à la mauvaise installation ou au mauvais entretien des ponceaux (sites 5, 7 et 8),
- 1 était lié au mauvais entretien d'un fossé (site 9),
- Et 2 étaient liés au mauvais entretien de ponts (sites 1 et 12).

Il est important de noter que le site 1 se situe à l'extérieur de l'unité de drainage du lac. De plus, comme mentionné précédemment, le site 7 n'a pu être localisé précisément sur la carte (Figure 4).
