Rapport de caractérisation de la bande riveraine du lac Chaud à La Macaza

Conseil régional de l'environnement des Laurentides

ÉTÉ 2022

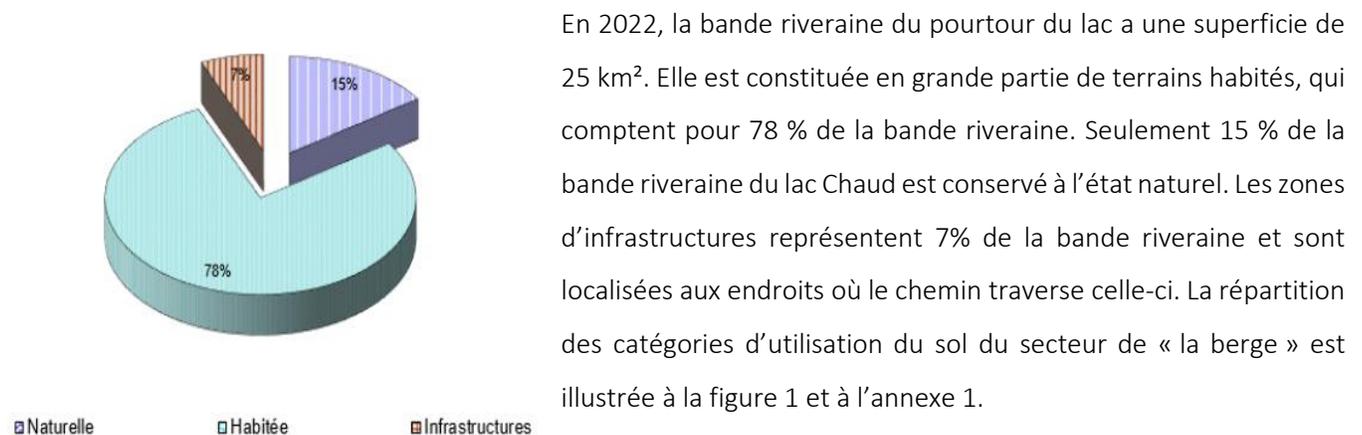
Figure 1. Utilisation du sol dans la bande riveraine du lac Chaud (2022) — Secteur 1 « la berge »

En 2022, la bande riveraine du pourtour du lac a une superficie de 25 km². Elle est constituée en grande partie de terrains habités, qui comptent pour 78 % de la bande riveraine. Seulement 15 % de la bande riveraine du lac Chaud est conservé à l’état naturel. Les zones d’infrastructures représentent 7% de la bande riveraine et sont localisées aux endroits où le chemin traverse celle-ci. La répartition des catégories d’utilisation du sol du secteur de « la berge » est illustrée à la figure 1 et à l’annexe 1.

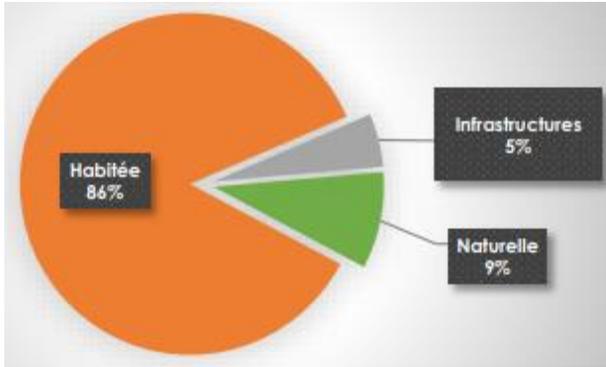
Figure 2. Utilisation du sol dans la bande riveraine du lac Chaud (2017) — Secteur 1 « la berge »

En 2017, la bande riveraine du lac était constituée de 86 % de terrains habités et de seulement 9% conservé à l'état naturel. Les zones d'infrastructures représentaient 5 % de la bande riveraine. La répartition des catégories d'utilisation du sol du secteur de « la berge » de 2017 est illustrée à la figure 2.

On peut donc remarquer, en 2022, une augmentation de l'occupation naturelle et infrastructurelle du sol dans la bande riveraine ainsi qu'une diminution de l'utilisation habitée.

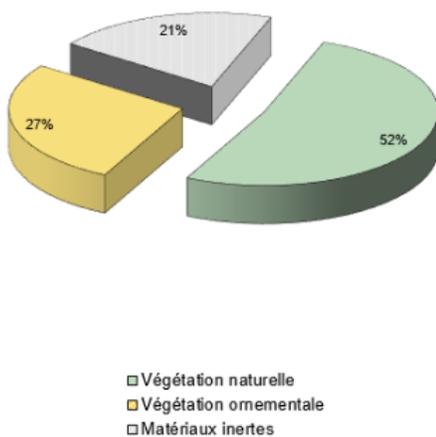
Figure 3. Types d'aménagement dans la bande riveraine du lac Chaud (2022) — Secteur 1 « la berge »

En ce qui concerne l'aménagement de la bande riveraine, le territoire couvert est caractérisé selon son recouvrement par la végétation naturelle, ornementale et les matériaux inertes. Comme le montre la figure 3, en 2022, c'est la végétation de type naturelle que l'on retrouve majoritairement dans la bande riveraine du lac Chaud, avec une proportion de 52 %, contre 27 % pour la végétation ornementale.

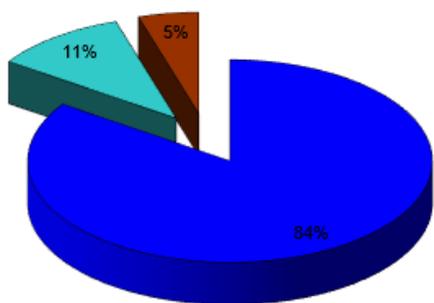
Figure 9. Utilisation du sol dans la bande riveraine du lac Chaud (2022)
— Secteur 2 « les îles »

En 2022, 11 % de la bande riveraine du secteur des îles est constituée de zones habitées. La seule zone d'infrastructure, soit une ligne de transport électrique, est située sur l'île Curé (Figure 9 et annexe 1).

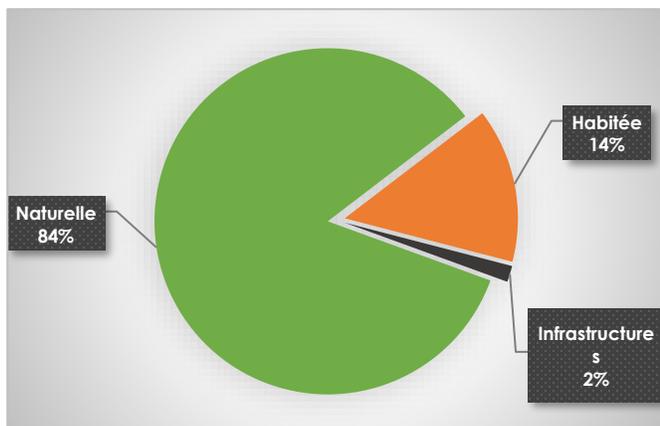
Figure 10. Utilisation du sol dans la bande riveraine du lac Chaud (2017)
— Secteur 2 « les îles »

L'utilisation du sol dans la bande riveraine des îles en 2022 n'est pas très différente de 2017. La proportion de zones naturelle est demeurée à 84%. Le secteur qui diffère est celui de la zone d'infrastructures qui a augmenté légèrement, ne représentant que 2% en 2017 (Figure 10).

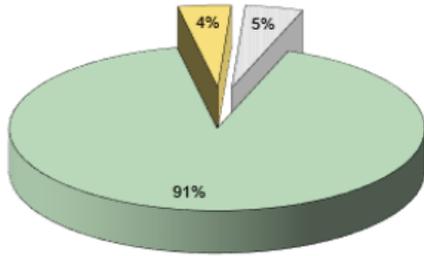
Figure 11. Types d'aménagement dans la bande riveraine du lac Chaud (2022) — Secteur 2 « les îles »

Globalement, 91 % de la bande riveraine des îles, soit la grande majorité, est recouverte par de la végétation naturelle (Figure 11 et annexe 2).

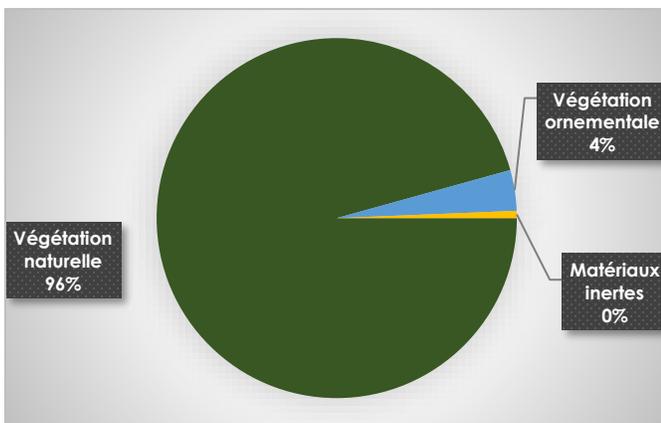
Figure 12. Types d'aménagement dans la bande riveraine du lac Chaud (2017) — Secteur 2 « les îles »

En 2017, l'aménagement de la bande riveraine n'était pas très différent. La superficie de végétation naturelle était légèrement supérieure, avec un recouvrement de 96% (Figure 12 et annexe 2). Un léger pourcentage de celle-ci a été transféré en matériaux inertes au fil des ans, cette catégorie étant passée de 0% en 2017 à 5% en 2022. La couverture de végétation ornementale est demeurée la même, soit 4%.
